# PARECER TÉCNICO DE AVALIAÇÃO MERCADOLÓGICA

**Mairiporã, 16 de Setembro 2025**

# **CLUBE SAINT MORITZ COUNTRY CLUB**

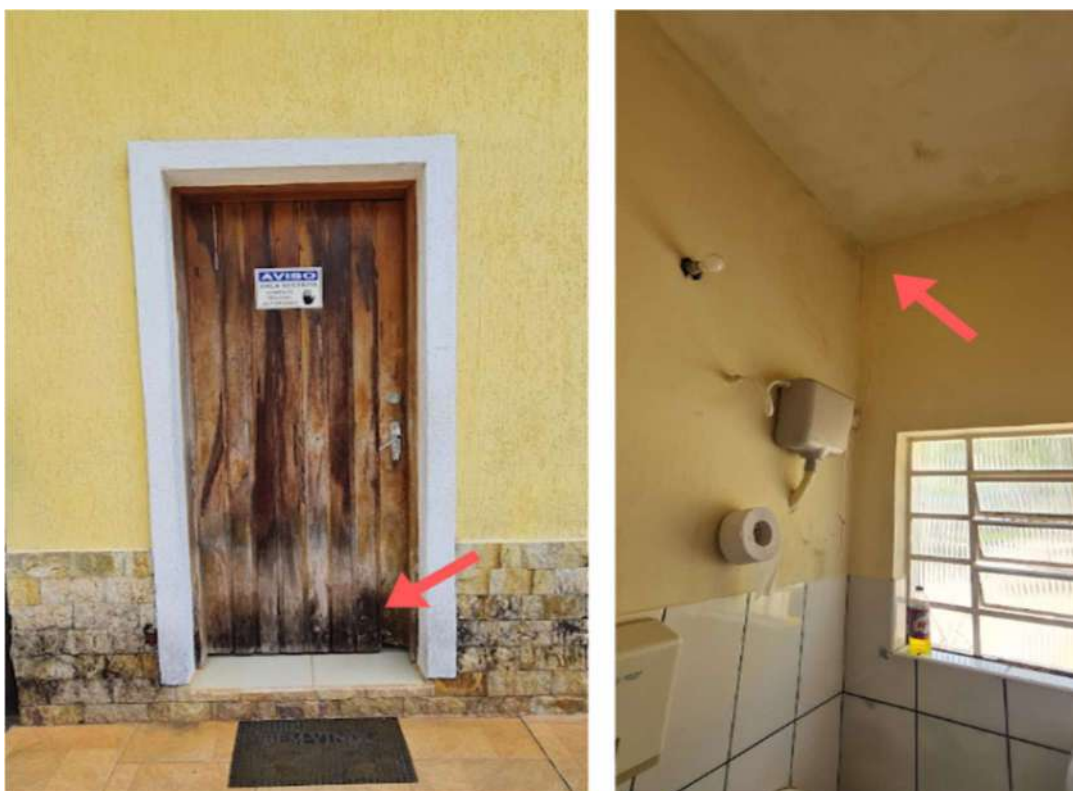
Imagem Porta adm. sem proteção – danificada/ umidade    Imagem WC funcionários - umidade

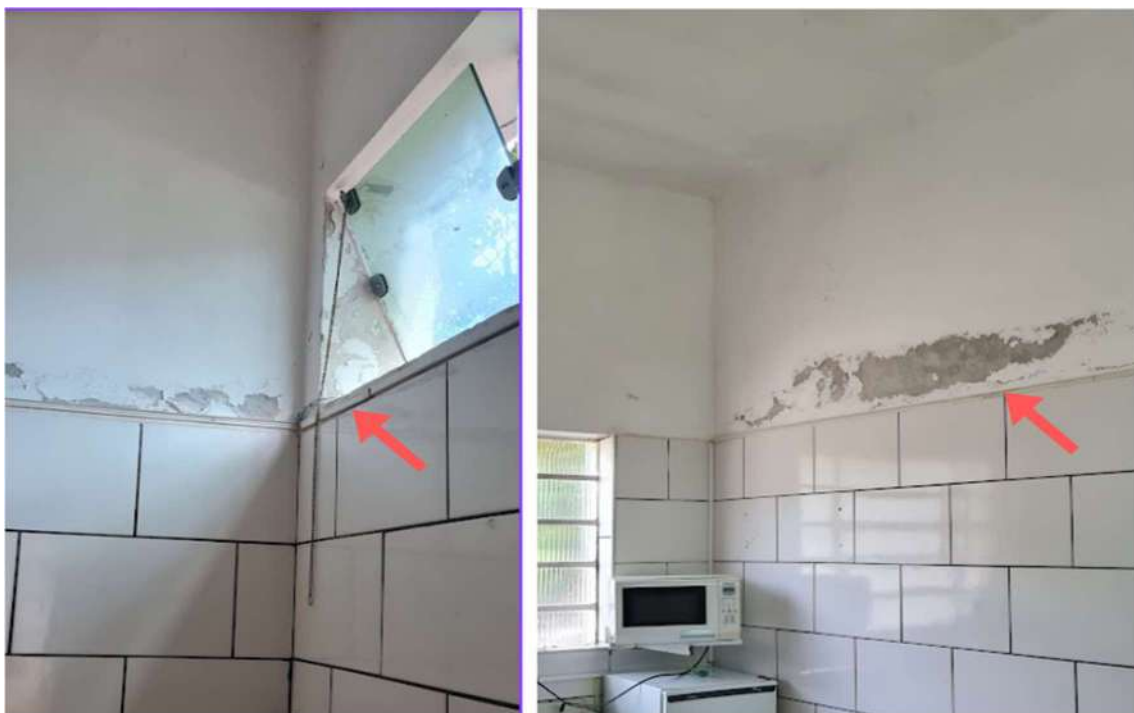
Imagens: copa funcionários – pintura danificada interna e externa

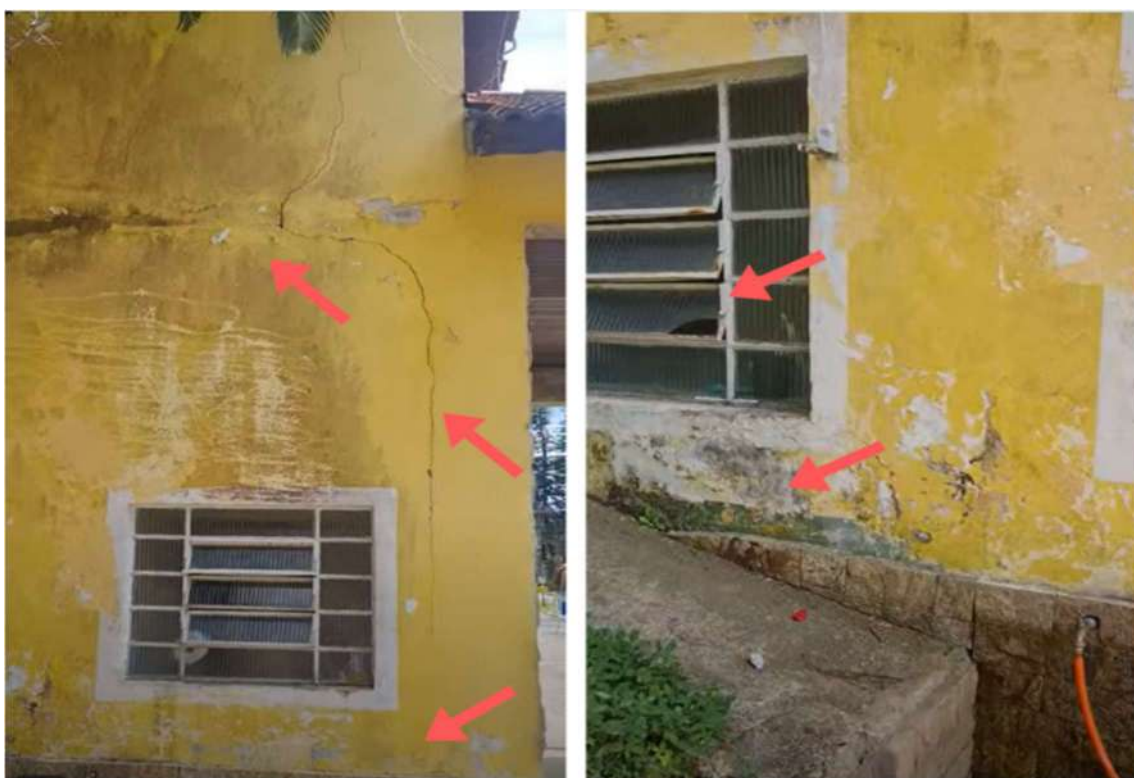
Fachada: apresenta fissuras (verticais, inclinadas) acompanhadas de estufamento e deslocamento de pintura, umidade ascendente e manchas de umidade.

Imagem Fachada externa – trincas, umidade ascendente, pintura danificada

1. Impermeabilização: Executar tratamento de base contra umidade ascendente, incluindo rodapés e paredes em contato direto com o solo.
2. Revestimentos: Remover argamassa e pintura comprometidas; recompor com argamassa aditivada impermeável em até 1,5 m de altura, seguida de repintura com tinta acrílica para áreas úmidas.
3. Ventilação: Melhorar a renovação de ar, para reduzir a condensação e umidade relativa interna.
4. Inspeção Elétrica: Verificar pontos elétricos nas áreas afetadas, garantindo estanqueidade e substituindo eventuais conduítes/caixas comprometidas pela umidade.

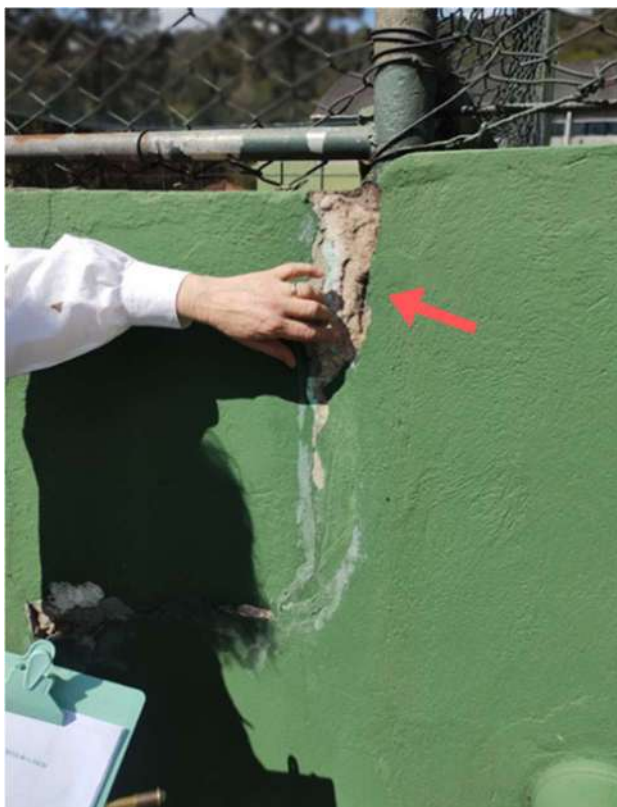
Imagem: Infiltração/ pintura danificada

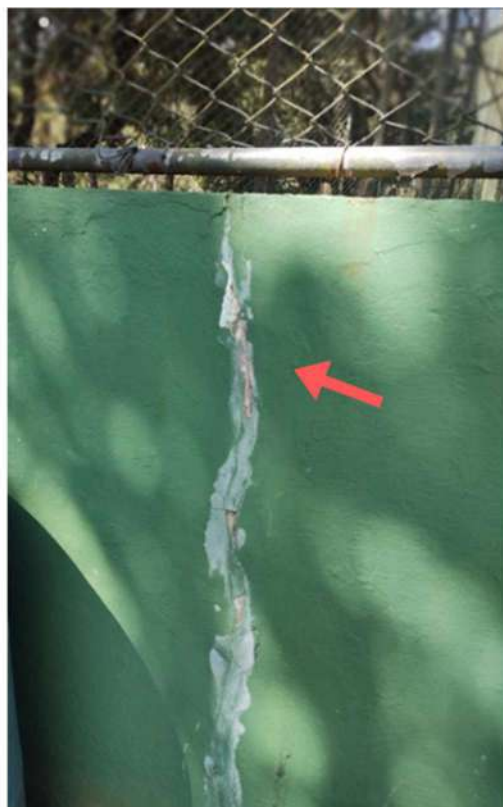
Imagem: Fissura/ pintura danificada

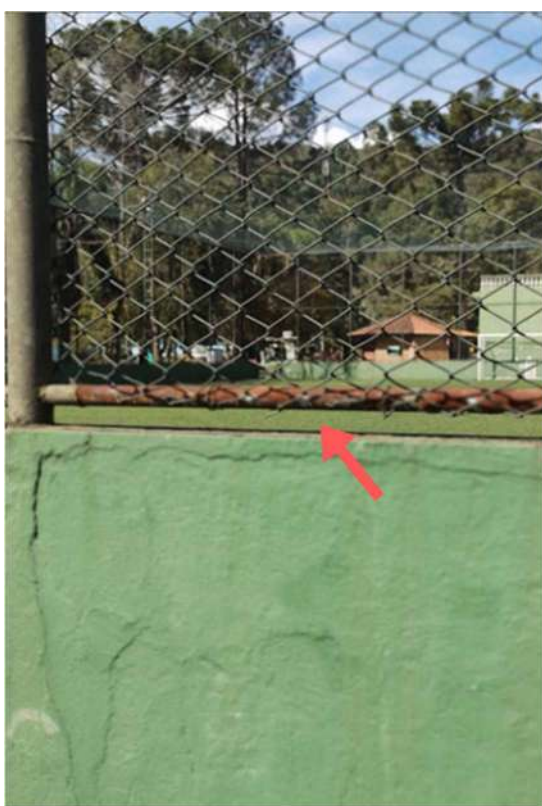
Imagem: Corrosão

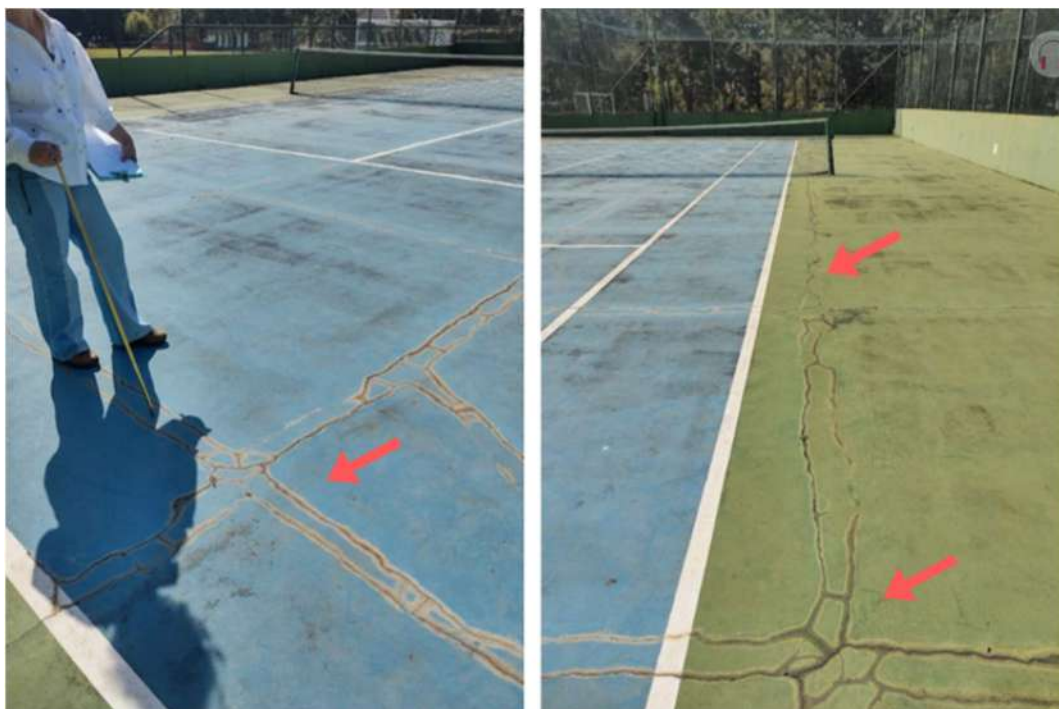
Imagens: Quadra tênis Piso danificado

- Segundo informações obtidas no clube, a quadra de tênis foi construída sobre solo compactado e tem ocorrido recorrência de trincas e fissuras no piso. Deve-se consultar uma empresa especializada em infraestrutura esportiva, para refazer todo piso, com material adequado ao uso esportivo, corrigindo a base, para evitar rachaduras.
- Executar reparo estrutural nas trincas e rachaduras do muro perimetral, incluindo selagem e pintura protetiva.
- Implementar plano de manutenção preventiva para evitar reincidência de patologias.

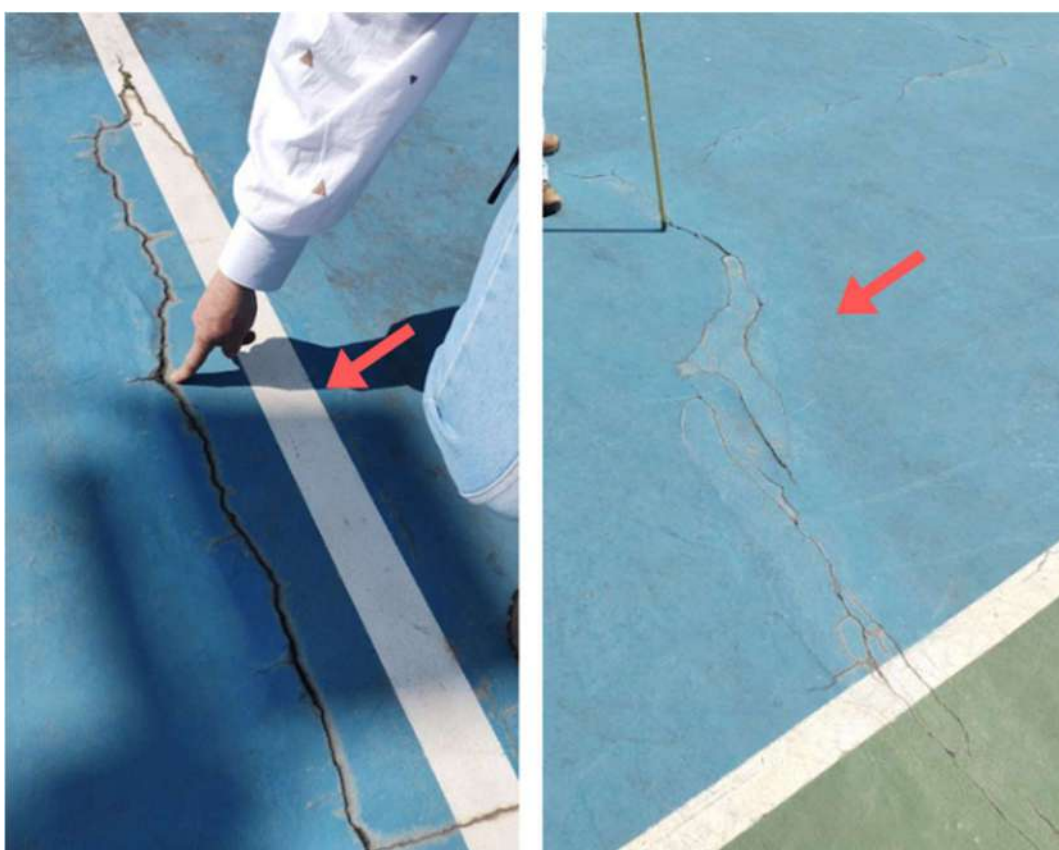
Imagens: Piso danificado

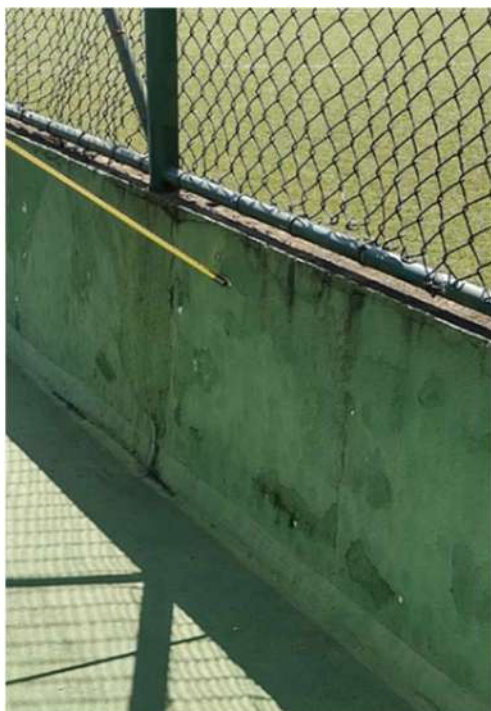
Imagem: Umidade, trincas

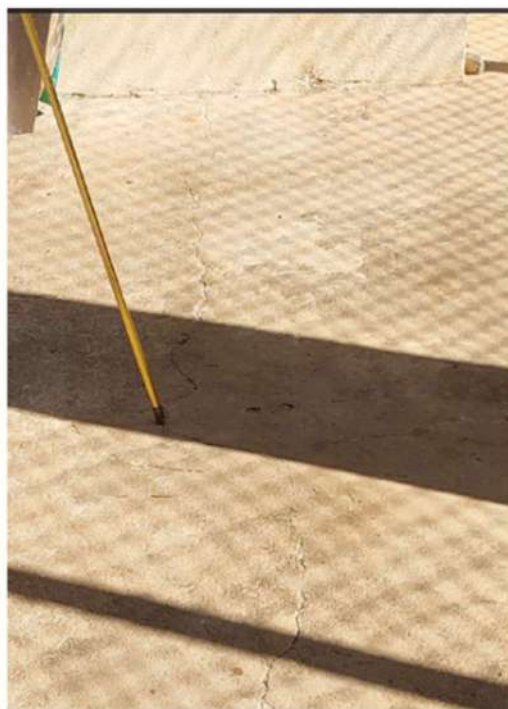
Imagem: Piso cimentado danificado

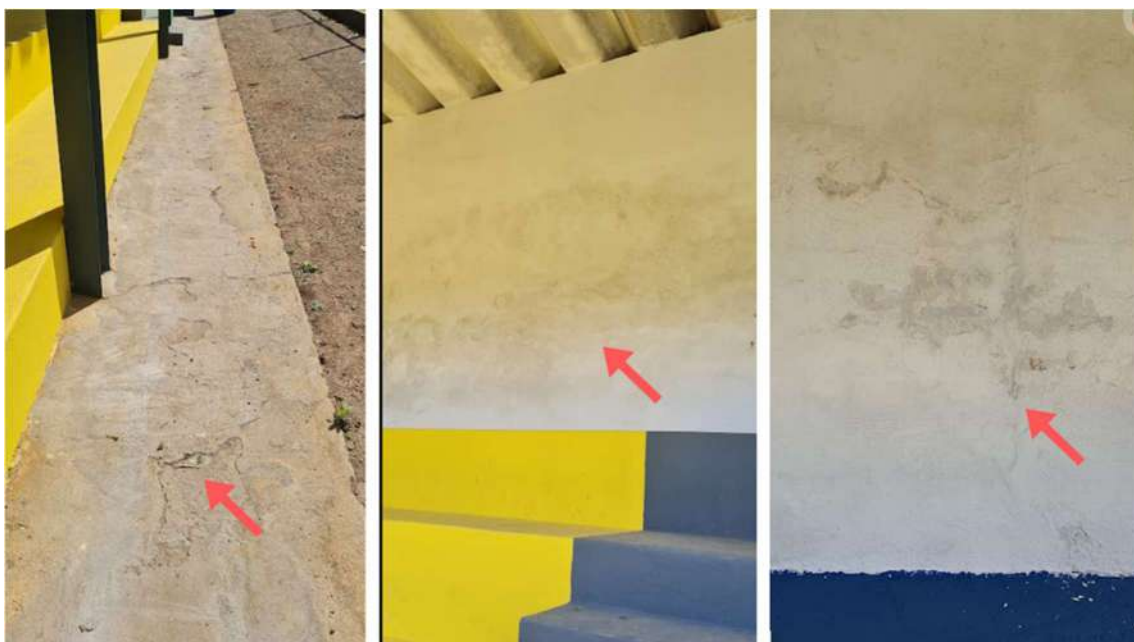
Imagem Arquibancada desgaste natural piso e umidade na parede

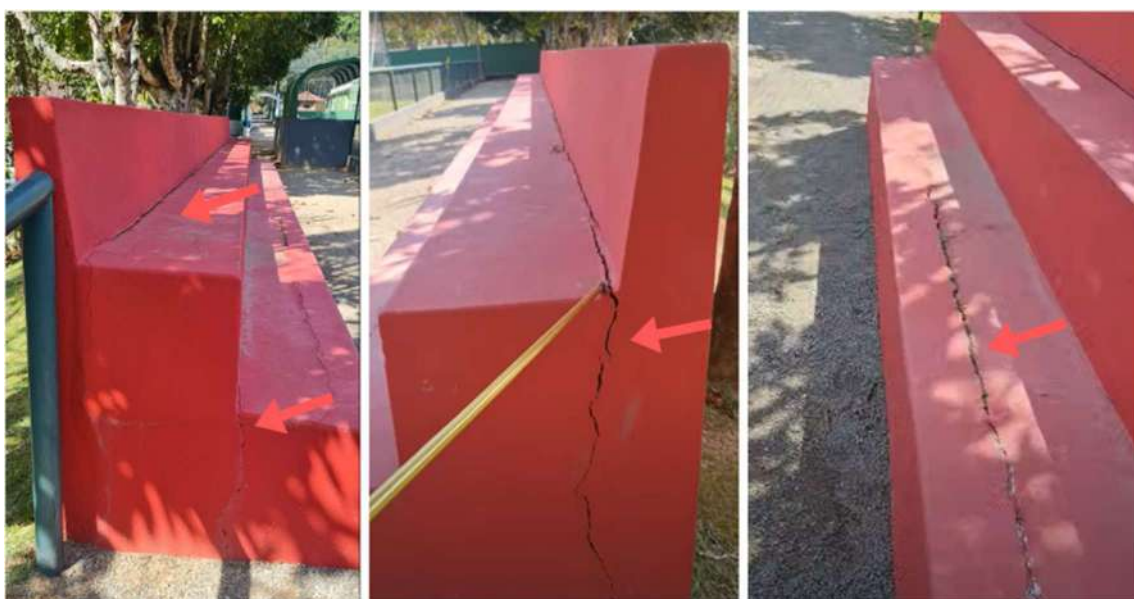
Imagem: banco alvenaria trincado integral longitudinalmente e verticalmente

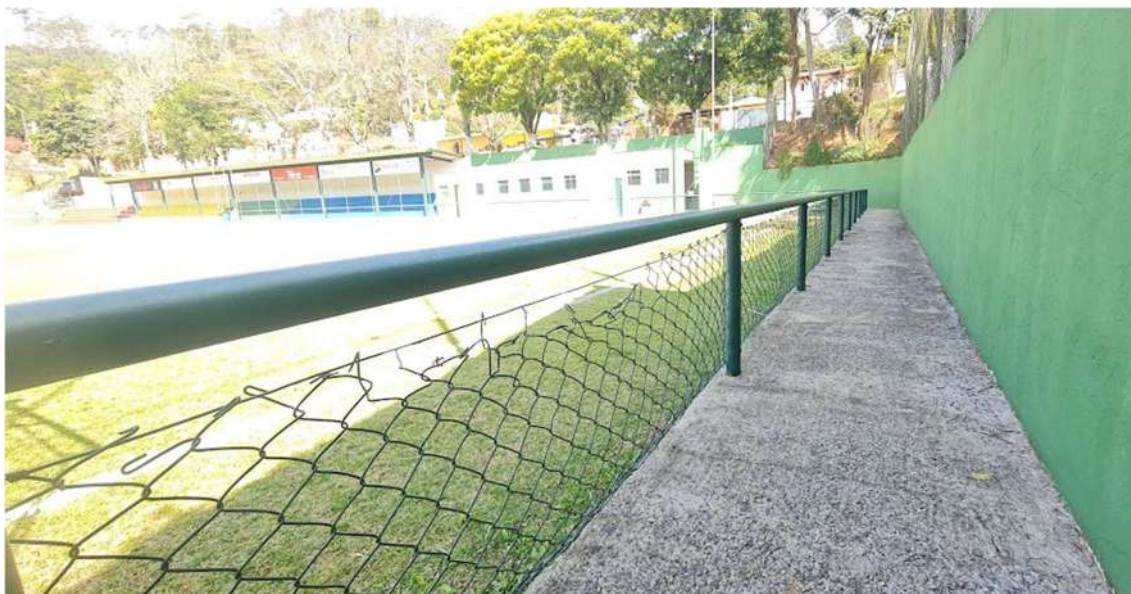
Imagem: Circulação ao redor do campo – pintura bom estado, alambrado em alguns pontos soltos

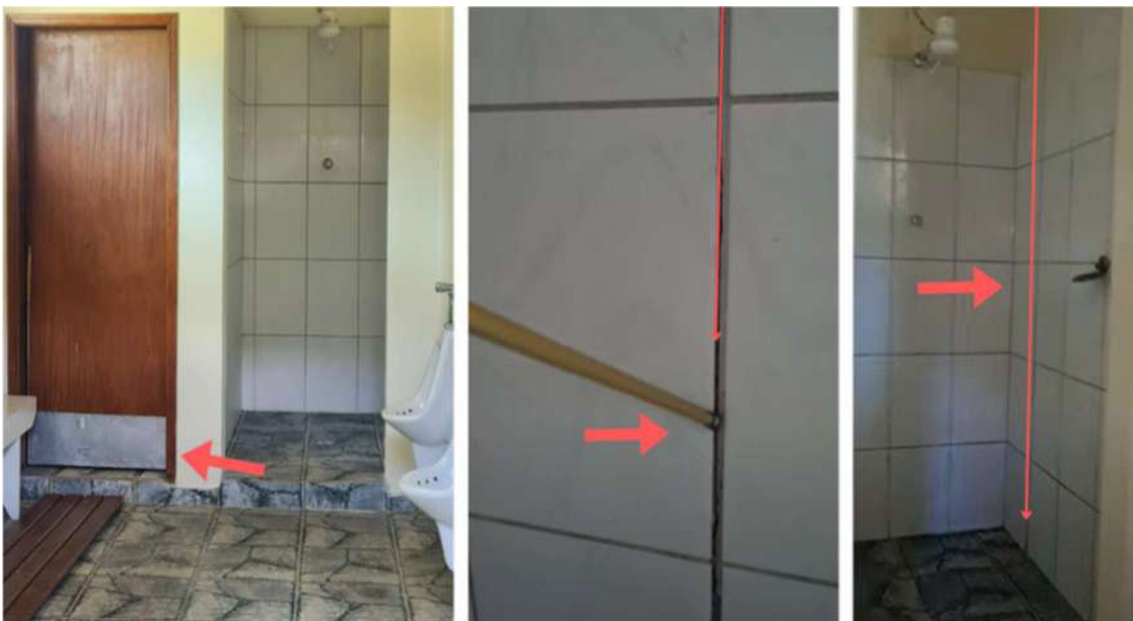
Imagem: Interior do vestiário masculino – remendo na porta e trinca vertical

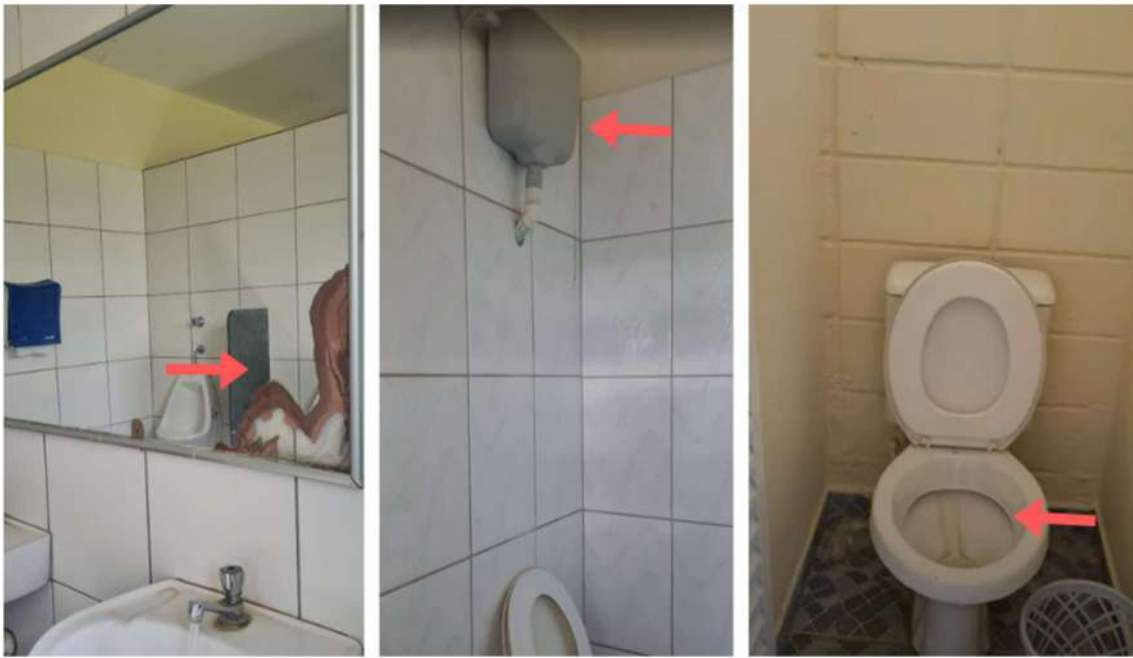
Imagem: Espelho desgastado pelo tempo, válvula descarga – modelo antigo

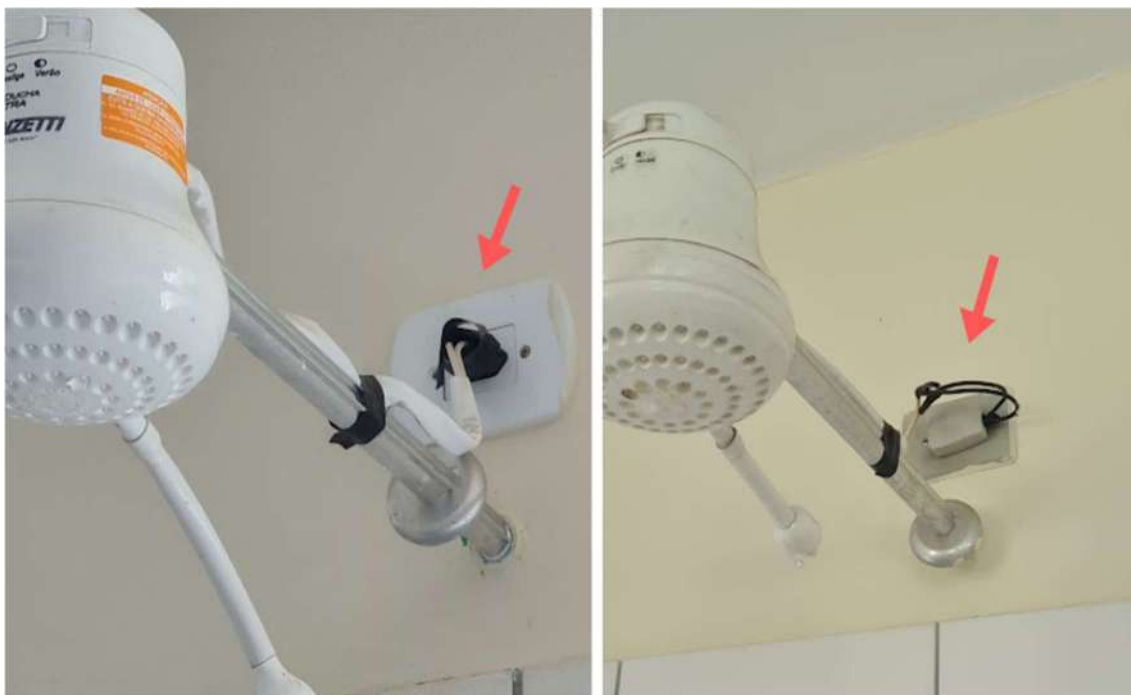
Imagem: Ligação elétrica inadequada nos chuveiros

Corrigir ligações elétricas dos chuveiros, adequando às normas de segurança da NBR 5410,

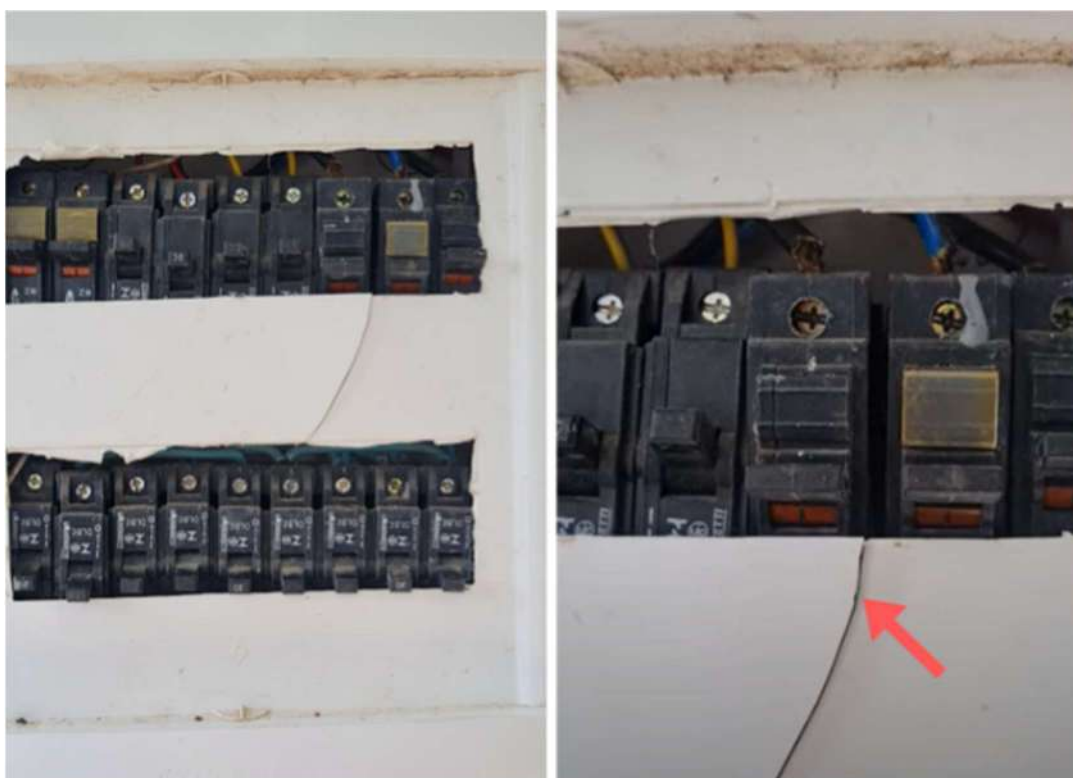
Imagem: Quadro força trincado, fios rígidos

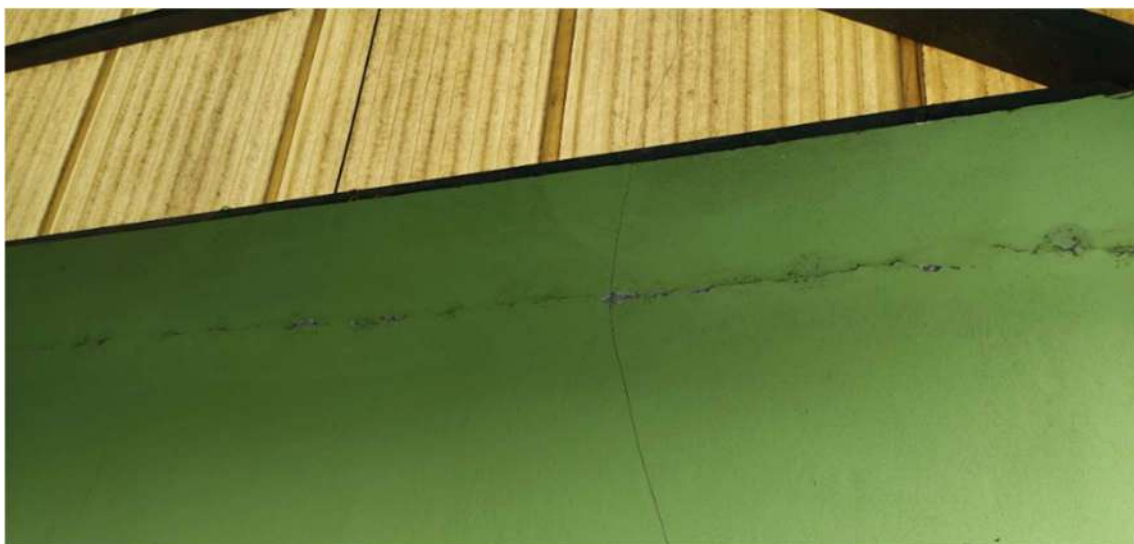
Imagem: Trinca horizontal

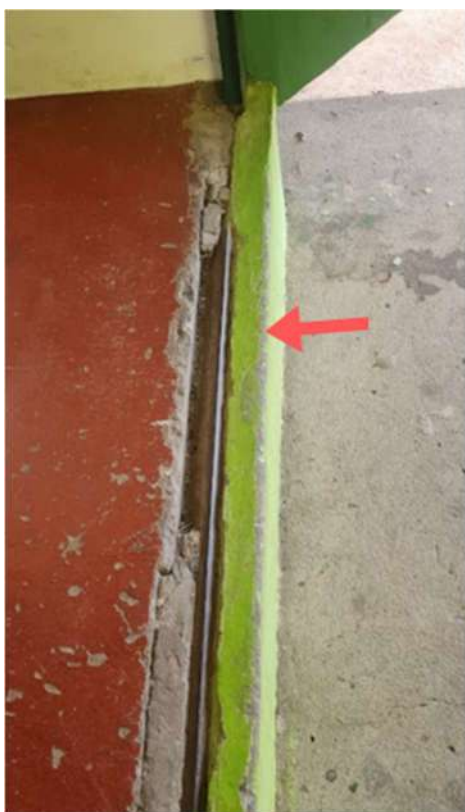
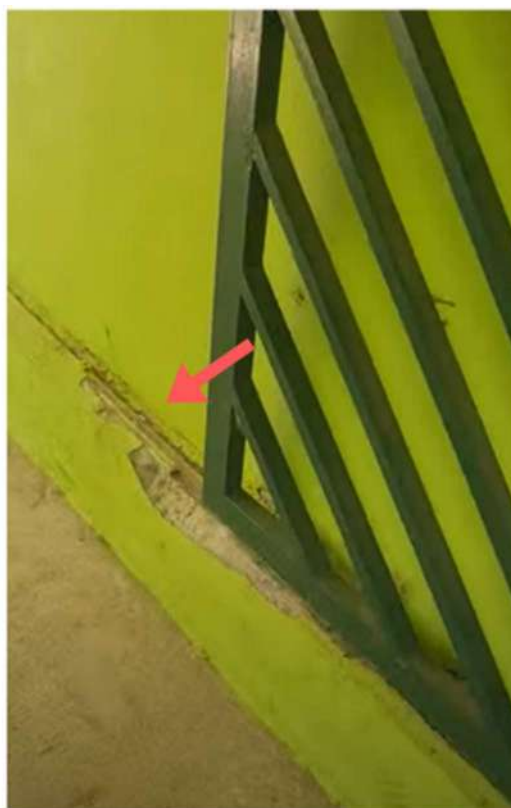
Imagem: Base do portão de correr muito danificado, abertura comprometida

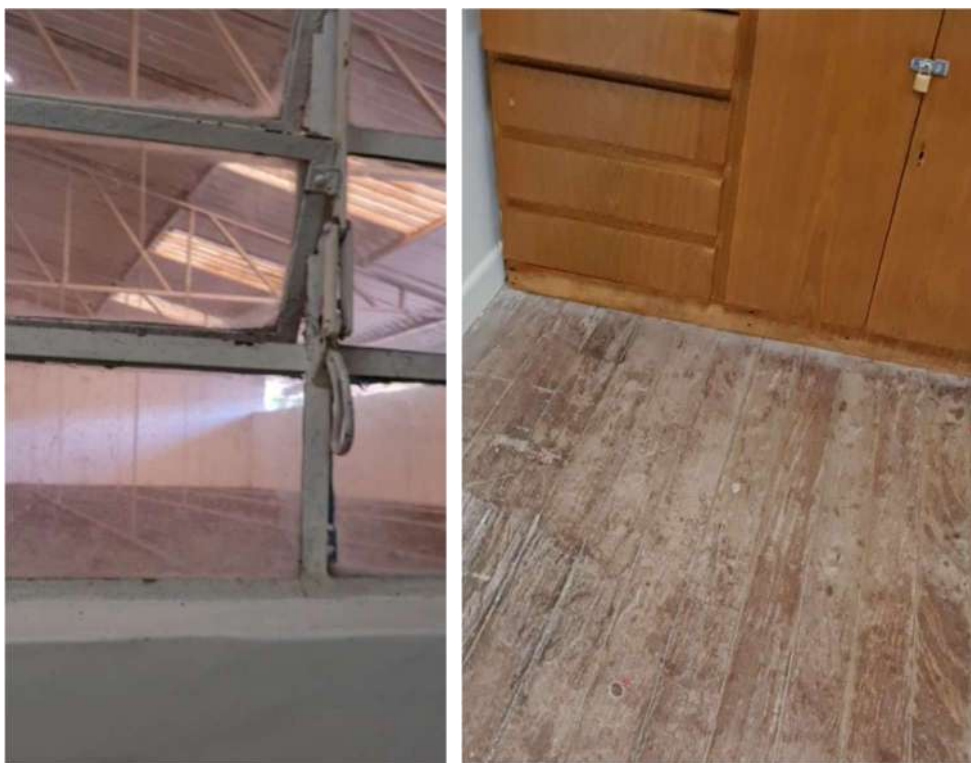
Imagem: Sala troféus – vitrô e piso danificados

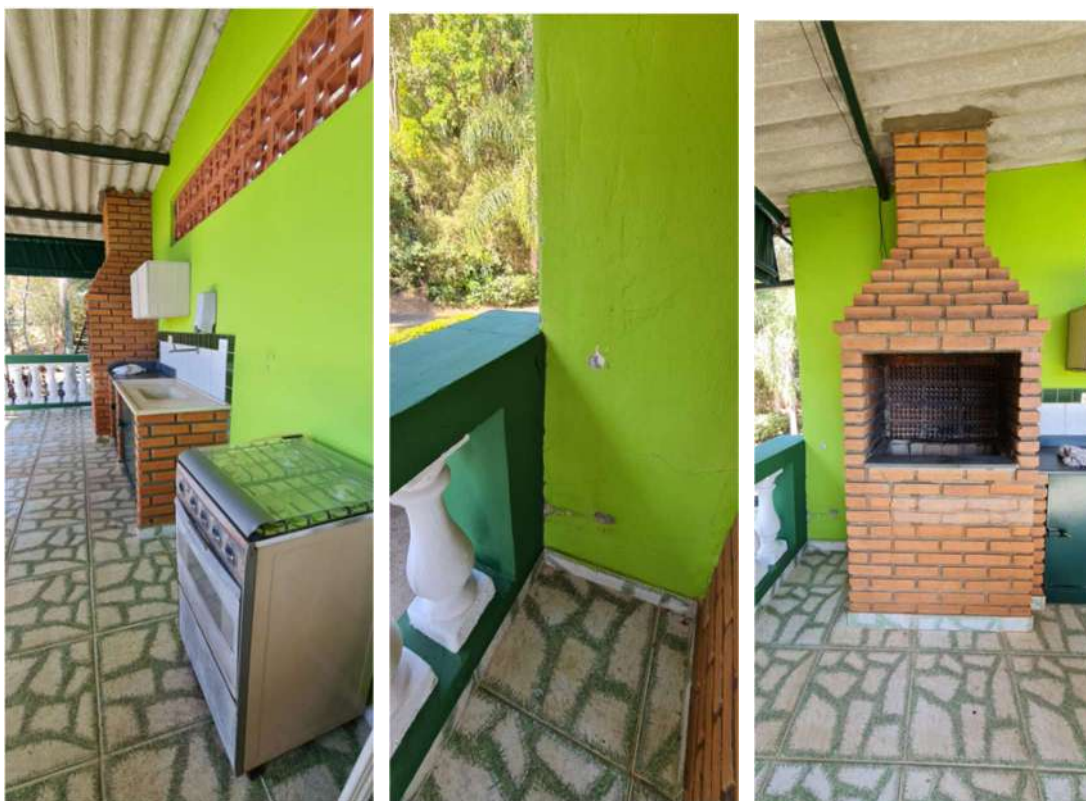
Imagem: Espaço com churrasqueira – excelente estado – guarda corpo com trinca

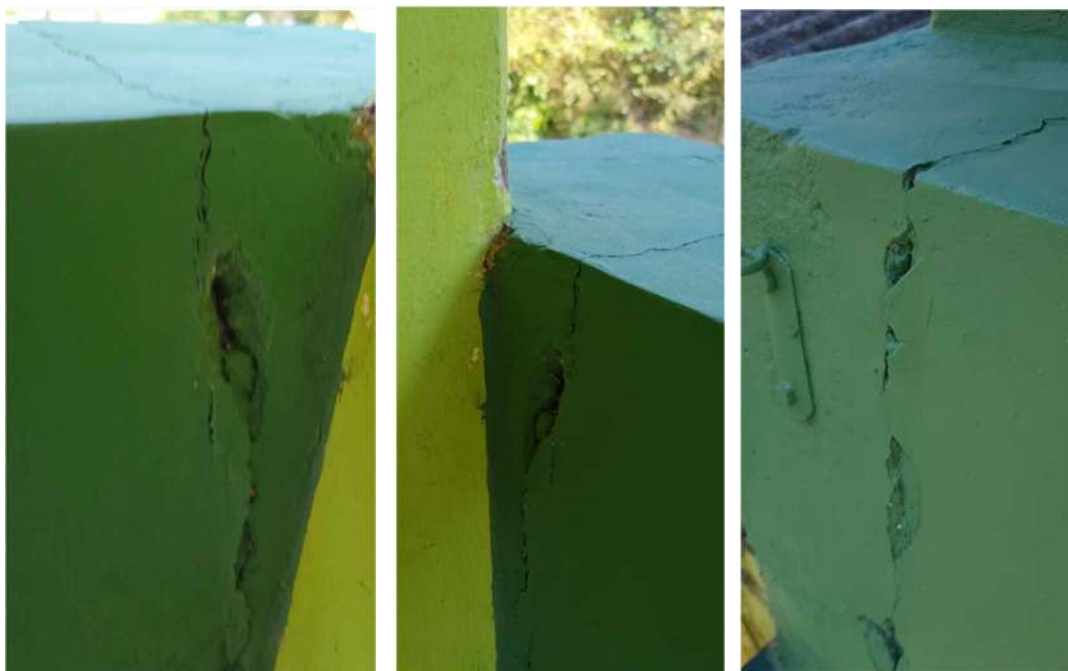
Imagem: Espaço anexo salão jogos adulto – guarda corpo com trinca

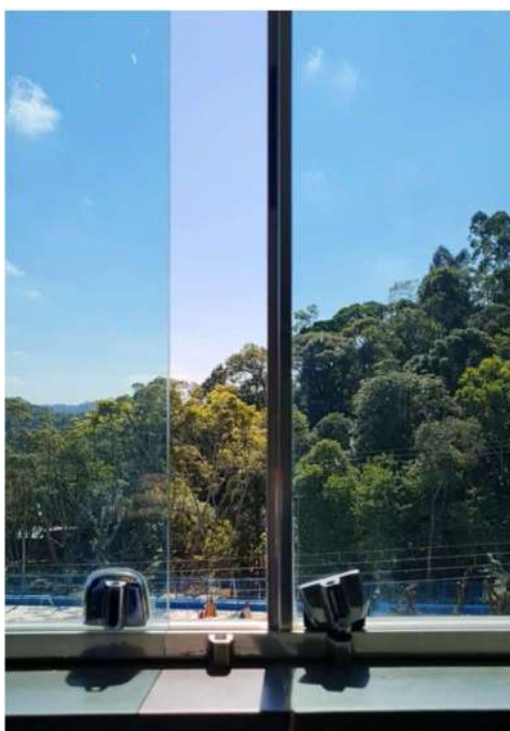
Imagem: Janela demanda manutenção

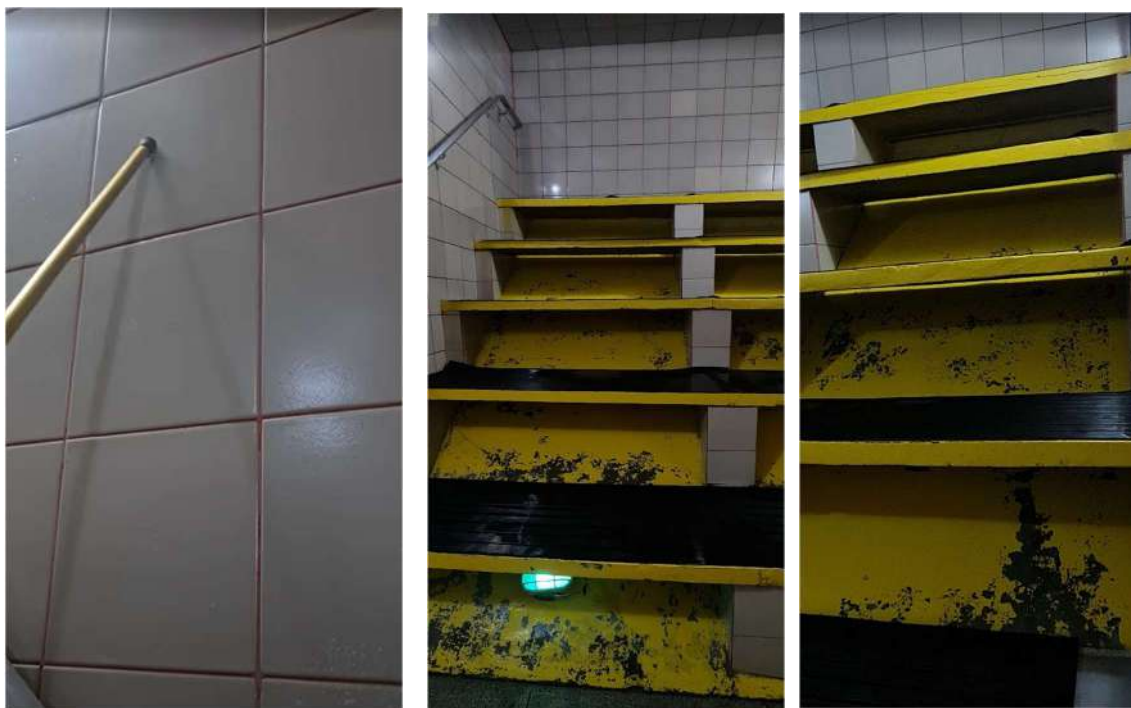
Imagem: Revestimento com som cavo

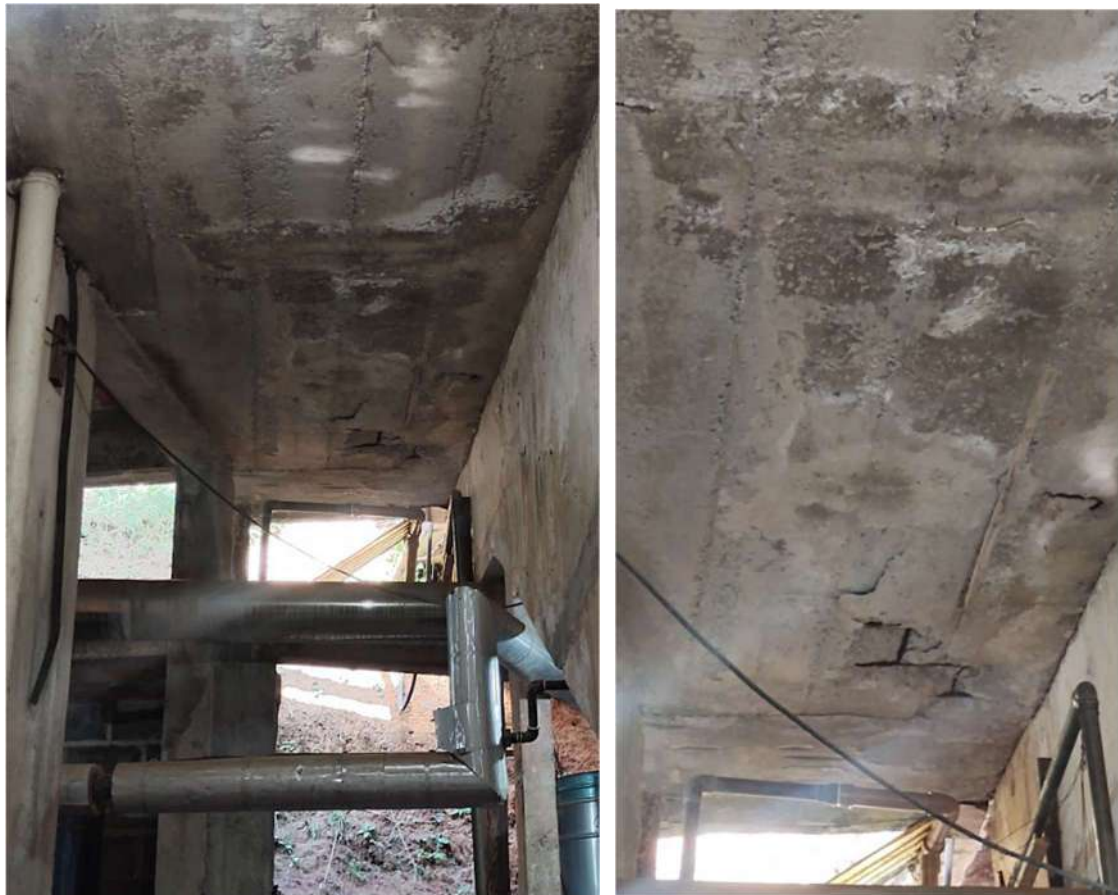
Imagem: Externo a sauna – demanda avaliação de perito estrutural

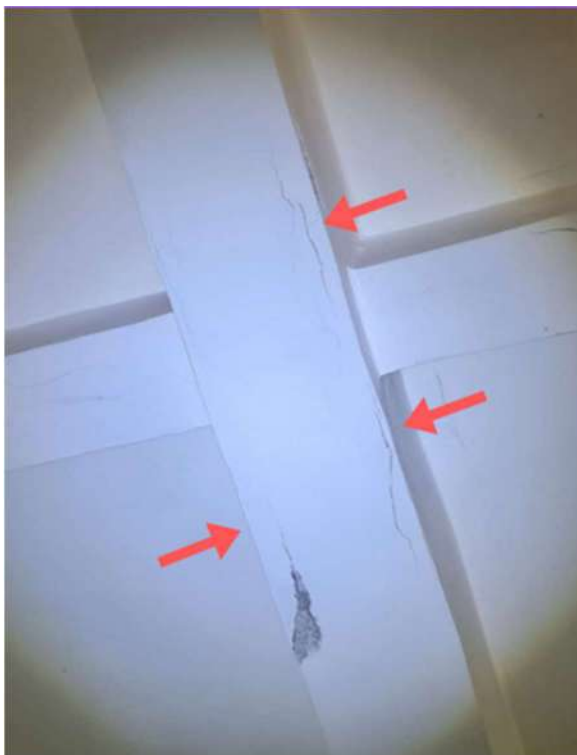
Imagem: Viga teto com dupla fissura paralela a estrutura

- Substituir espelhos desgastados por novos, resistentes à umidade.
- Realizar inspeção detalhada da fissura longitudinal em viga do teto, com parecer estrutural de engenheiro civil especializado.
- Completar acabamentos ausentes em válvulas de descarga e fixar adequadamente as portas de acrílico.
- Implantar itens de acessibilidade conforme NBR 9050: rampas, barras de apoio, portas com largura adequada, puxador, torneiras acessíveis e pias adaptadas.

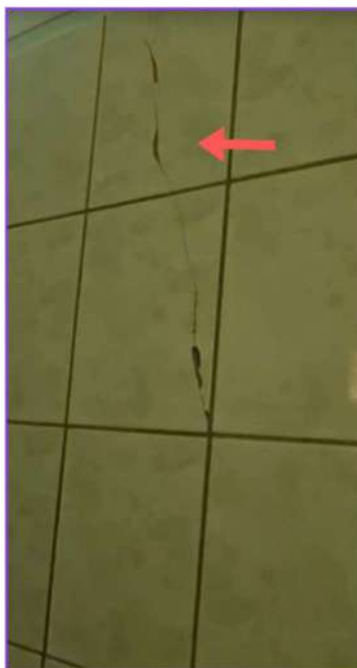
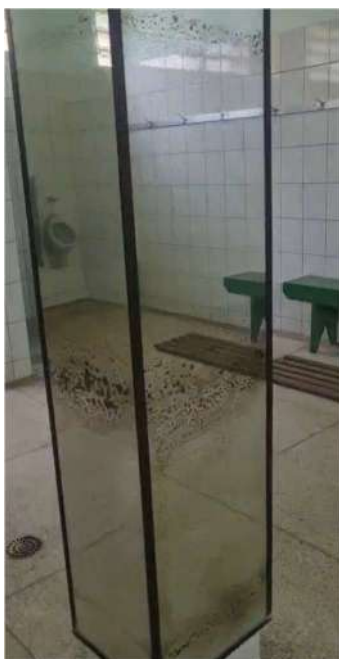
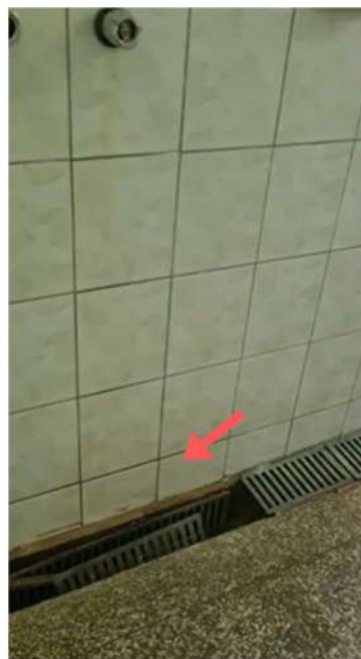
Imagens: Revestimento trincado Espelho desgastado

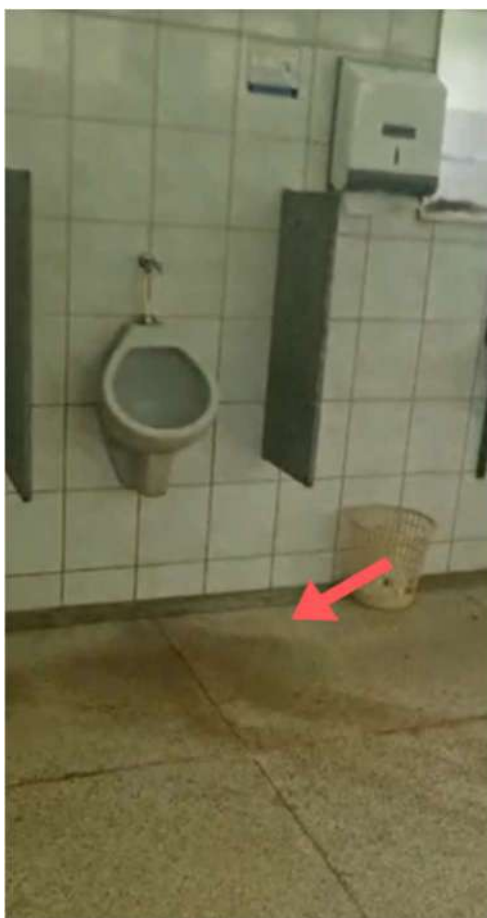
Imagens: Pisos manchados

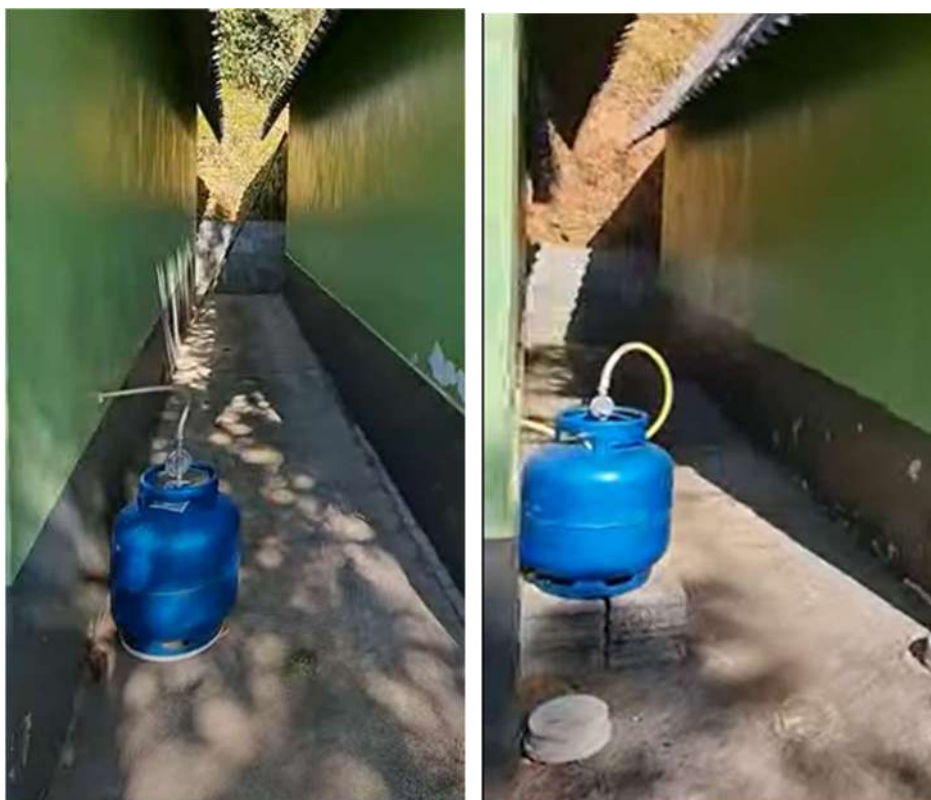
Imagem: Botijões expostos sem proteção e umidade ascendente

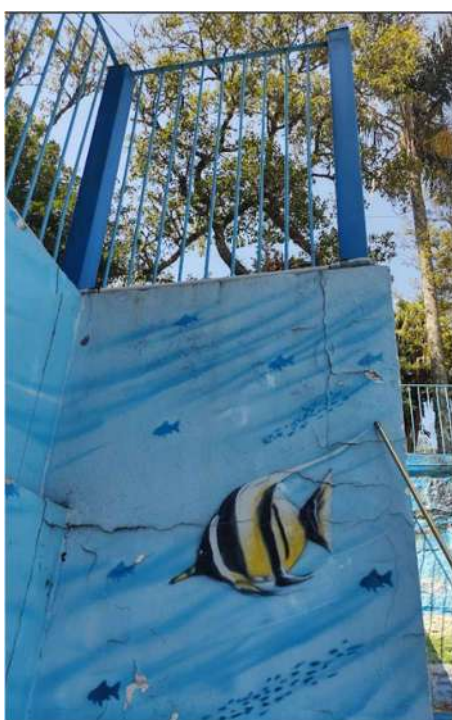
Imagem: Trincas aparentes

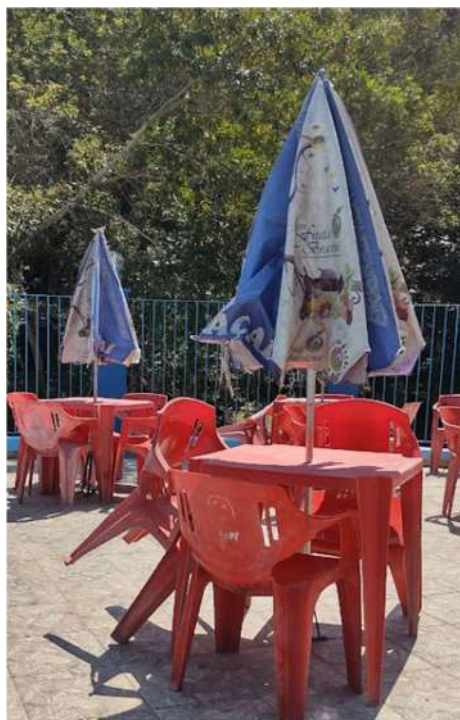
Imagem: Mesas/ cad./ guarda sois desgastados

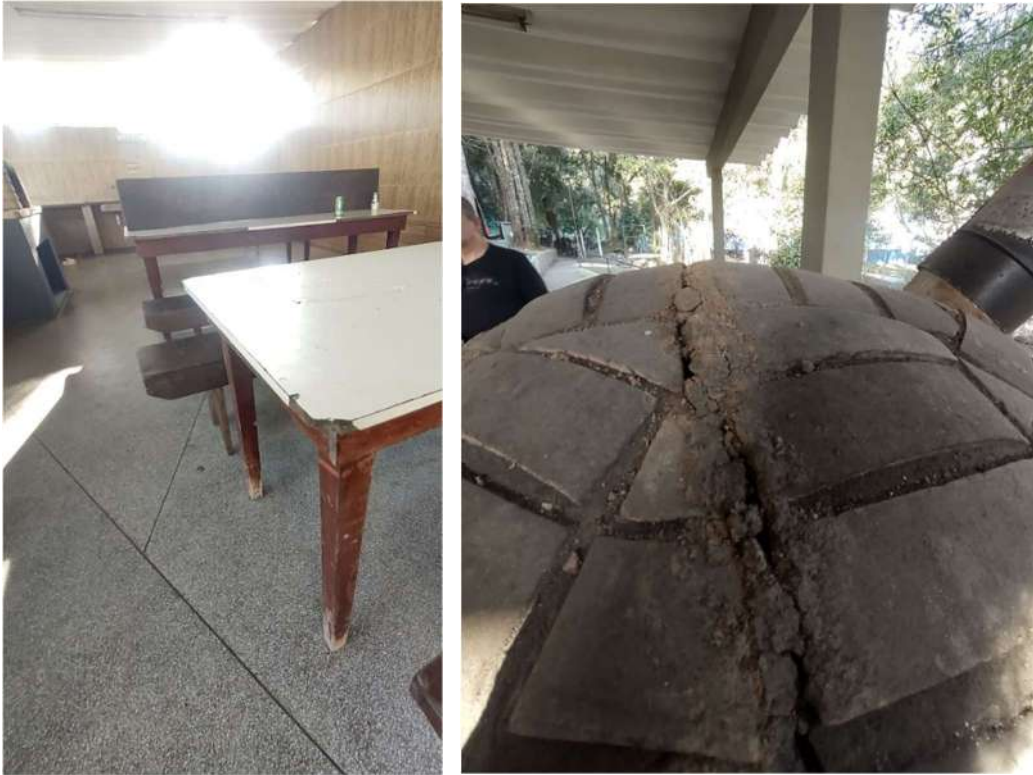
Imagem: Quiosque de pizza – mobiliário    Forma danificada

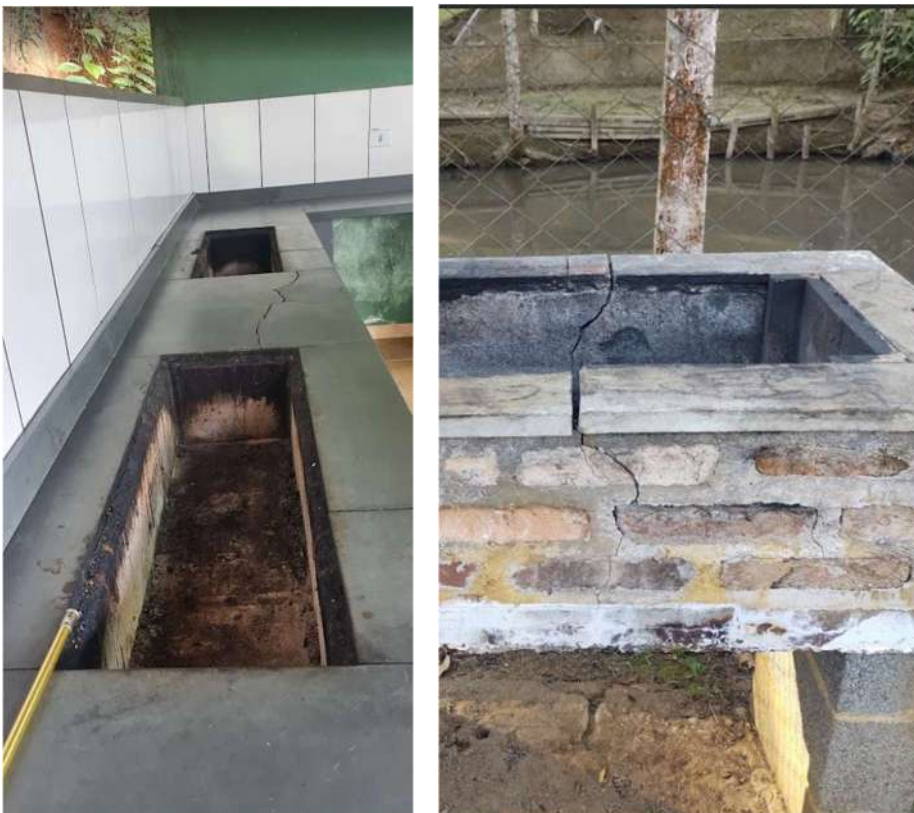
Imagem: Churrasqueiras com pedra superior ou estruturas trincadas

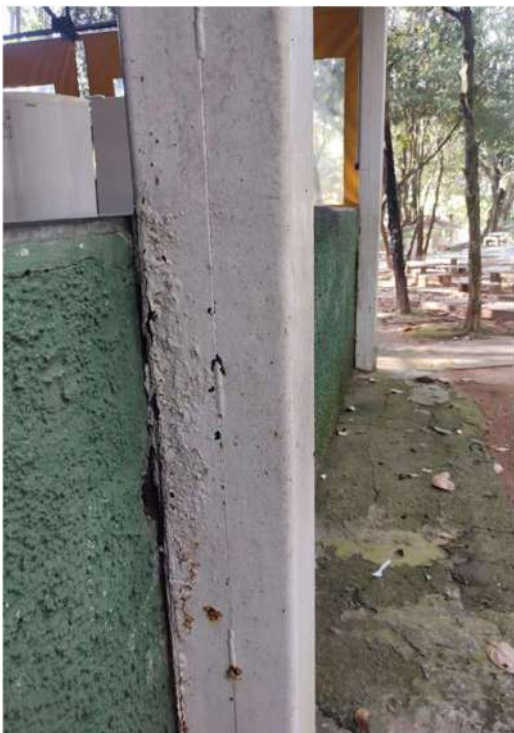
Imagem: Pilar metálico corrosão
