# PARECER TÉCNICO DE AVALIAÇÃO MERCADOLÓGICA

**Mairiporã, 16 de Setembro 2025**

# **CLUBE SAINT MORITZ COUNTRY CLUB**

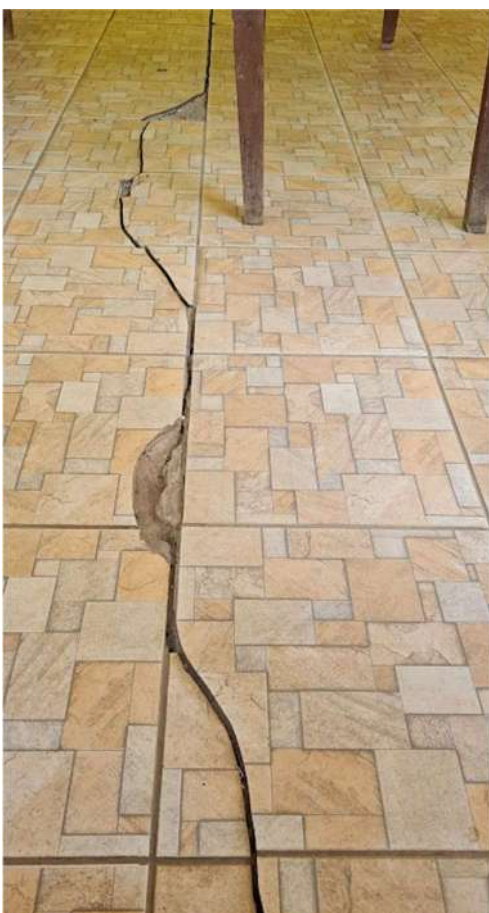
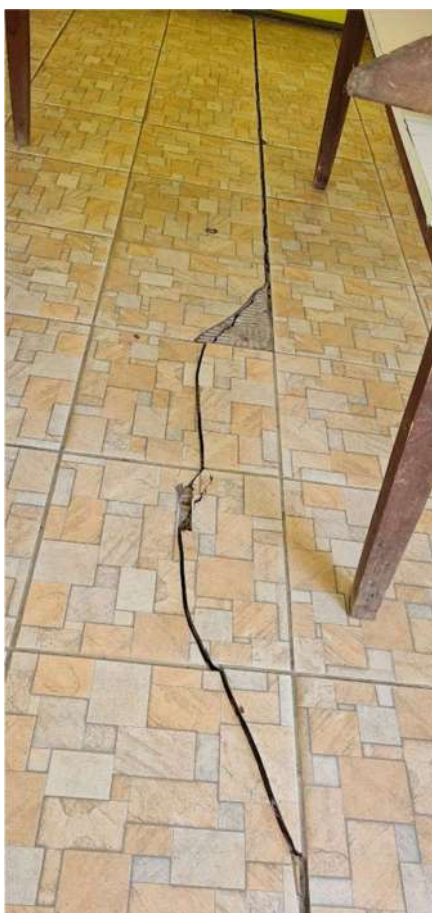
Imagem: Piso trincado de quiosque

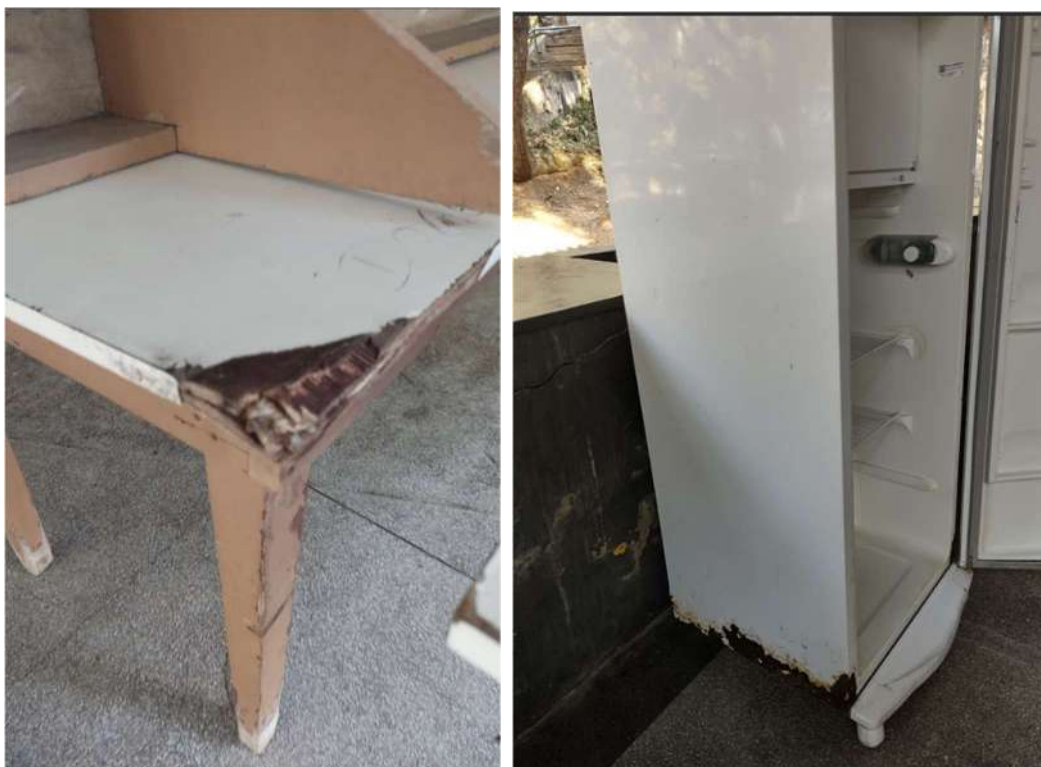
Imagem: Mobiliário bastante danificado em quiosque

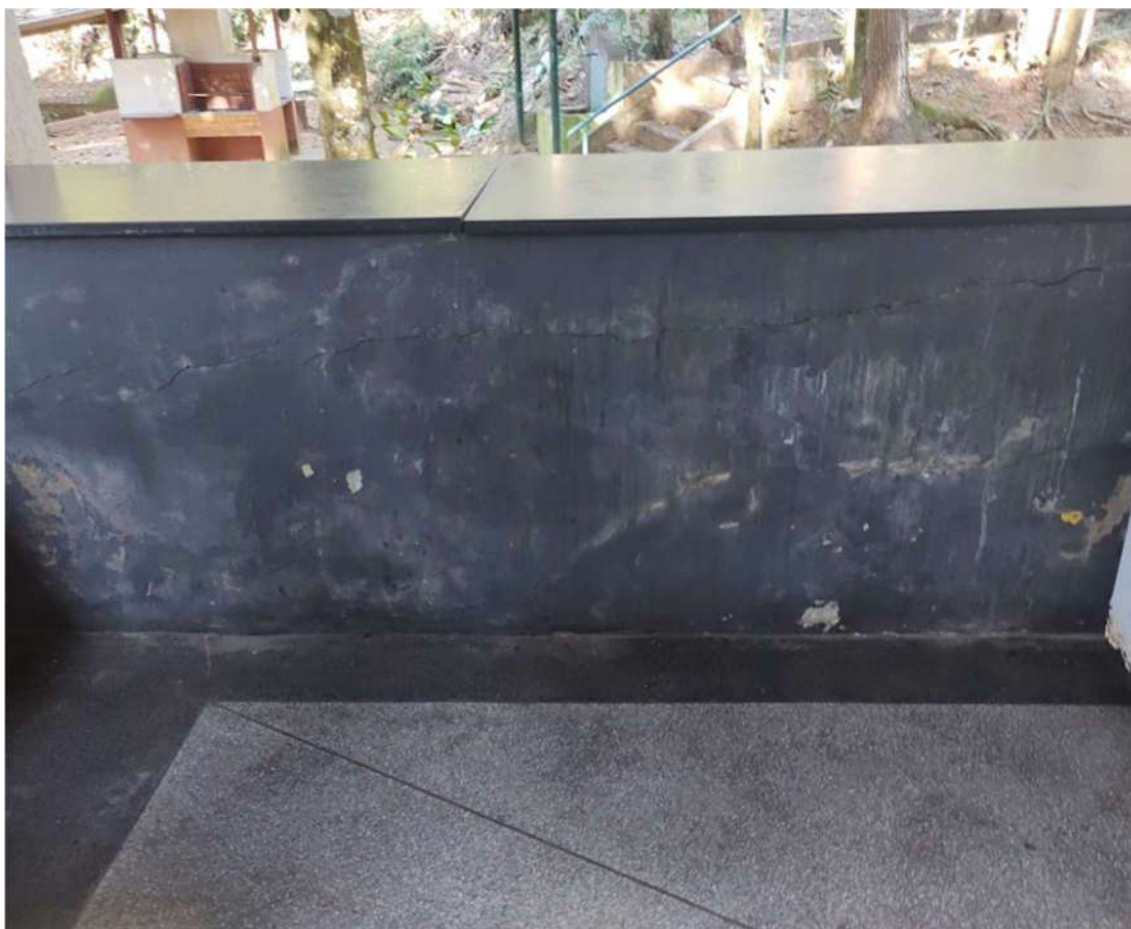
Imagem: Muretas dos quiosques apresentam umidade ascendente

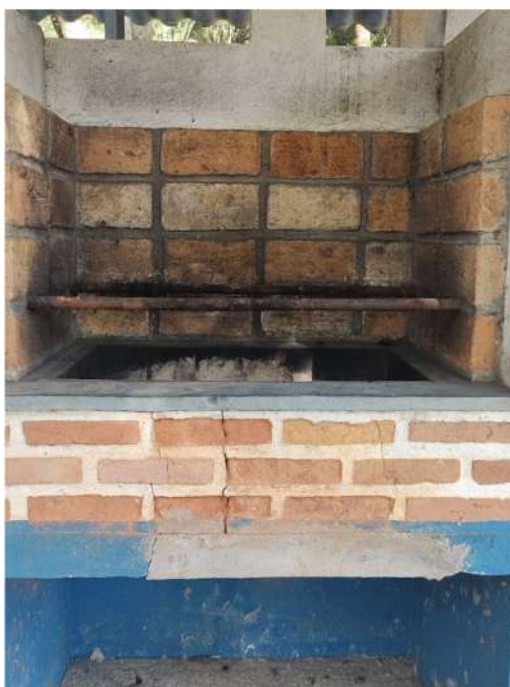
Imagem: várias churrasqueiras trincadas

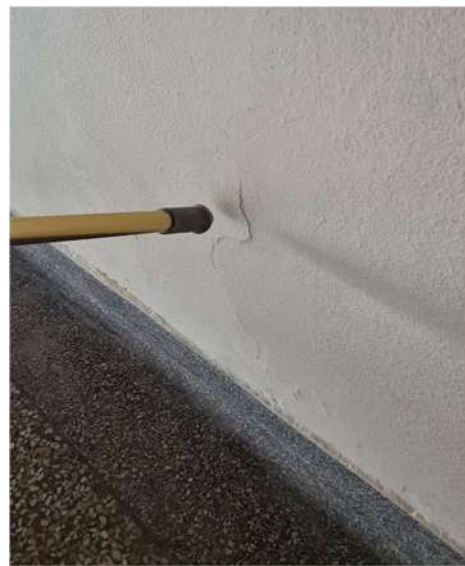
Imagem: Pintura solta/ fissuras

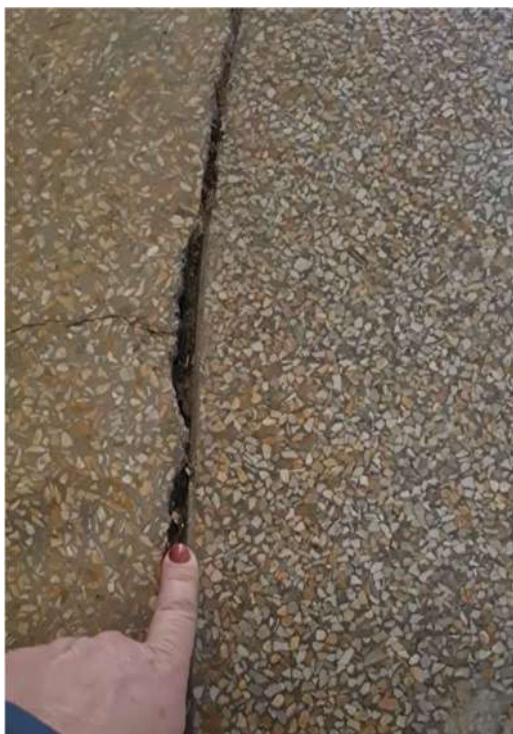
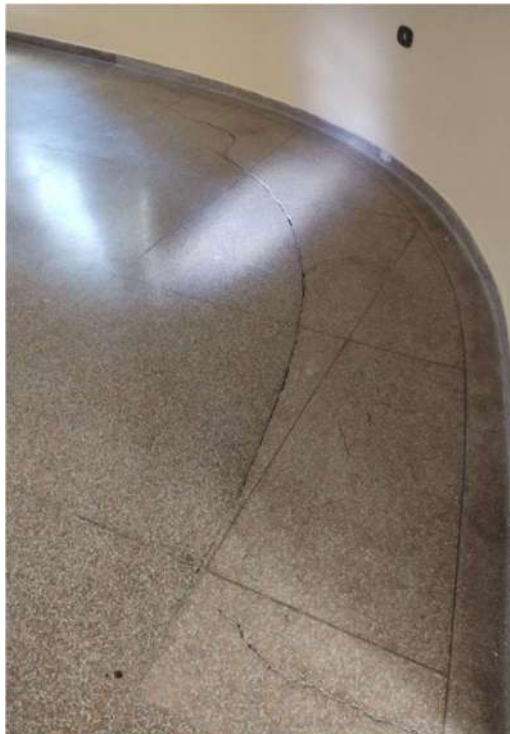
Imagem: Rachadura no piso

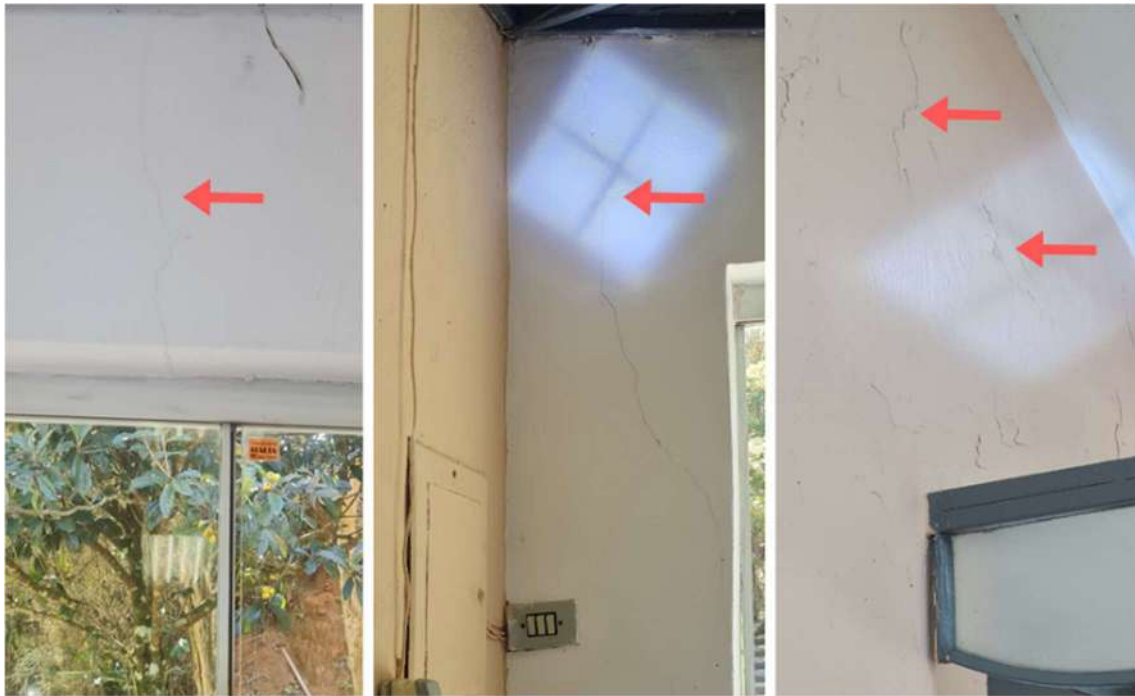
Imagem: Fissuras e descolamento de pintura

4. **Revestimentos e Pintura:** corrigir fissuras identificadas nas paredes, remover pintura solta e repintar com tinta de acabamento fosco (fácil manutenção)

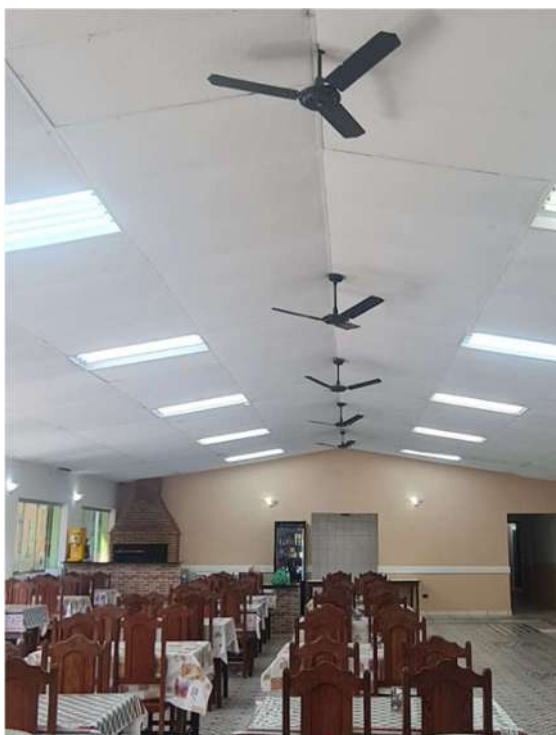
Imagem: Ventiladores inoperantes

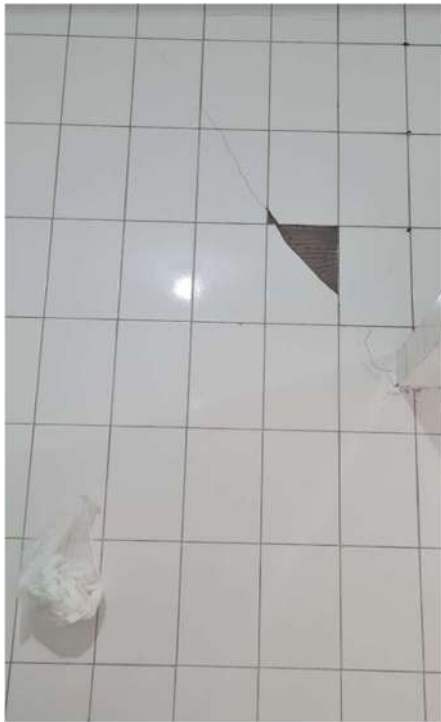
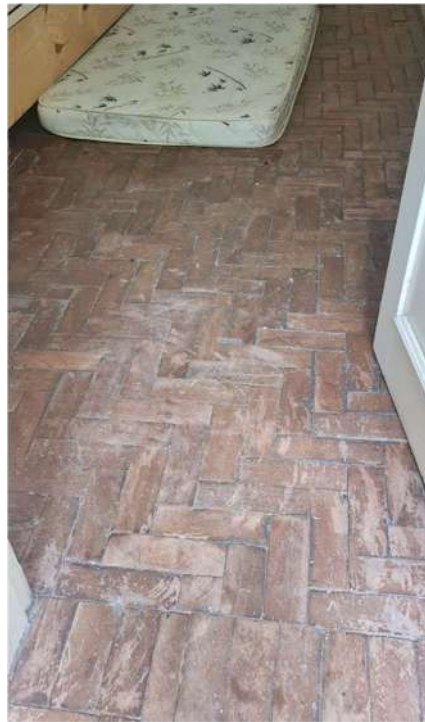
Imagem: Revestimento trincado na cozinha Imagem: Piso necessita manutenção

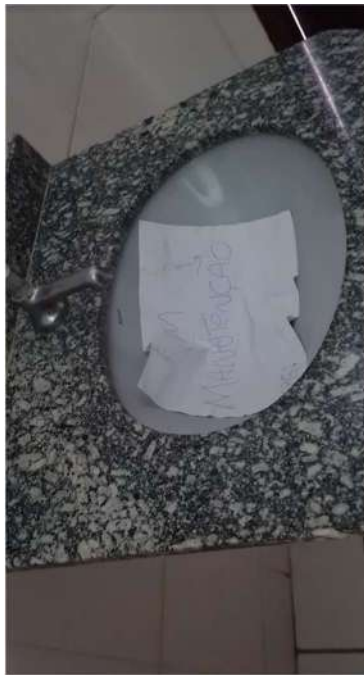
Imagem: Pia wc feminino

5. **Hidráulica:** corrigir vazamento na pia do bar, evitando infiltrações e danos estruturais futuros, fazer manutenção pia wc feminino.
6. **Elétrica:** Padronizar a sinalização de tensão nas tomadas com etiquetas normatizadas, substituindo marcações manuais.

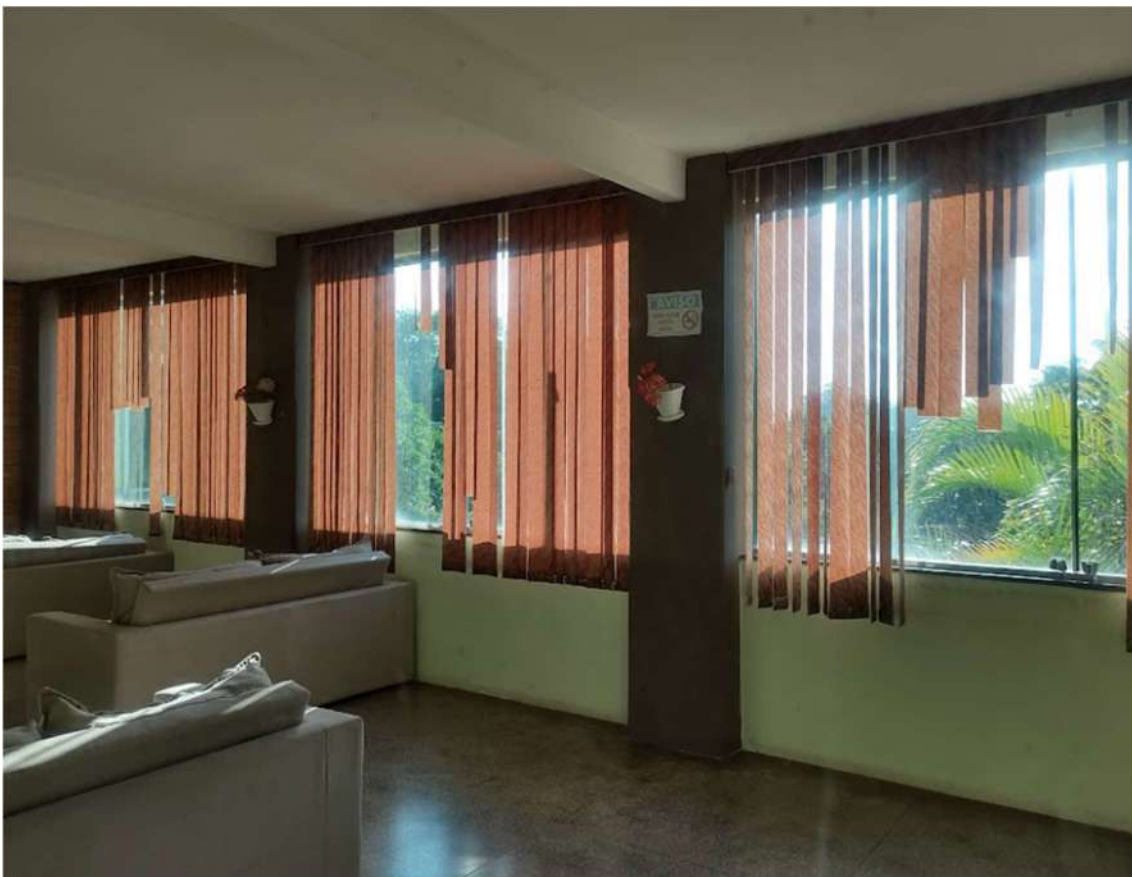
Imagens: Cortinas com desgaste visível

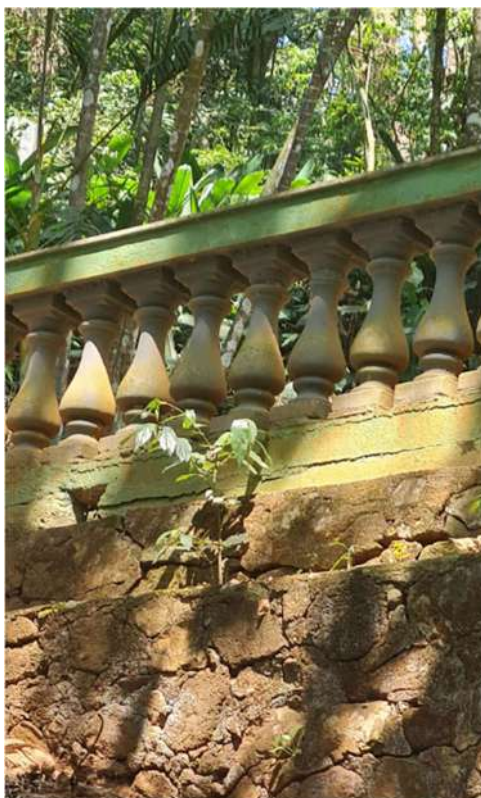
Imagem: Balaústre – base trincada

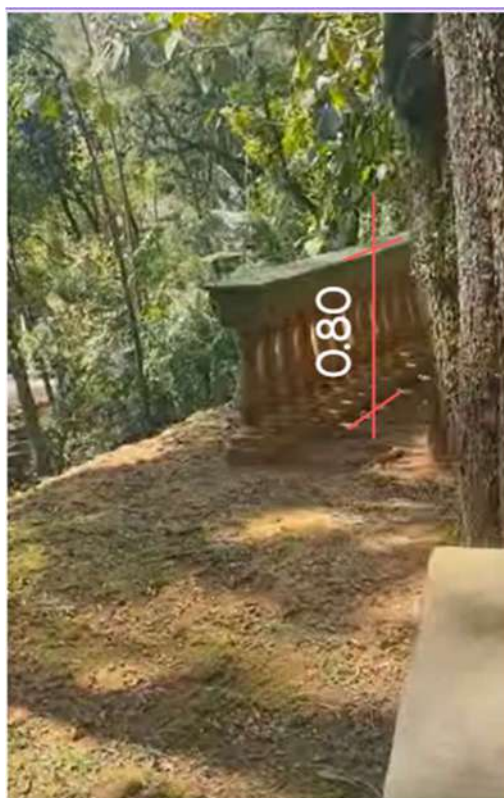
Imagem: Balaústre/ Guarda corpo altura menor

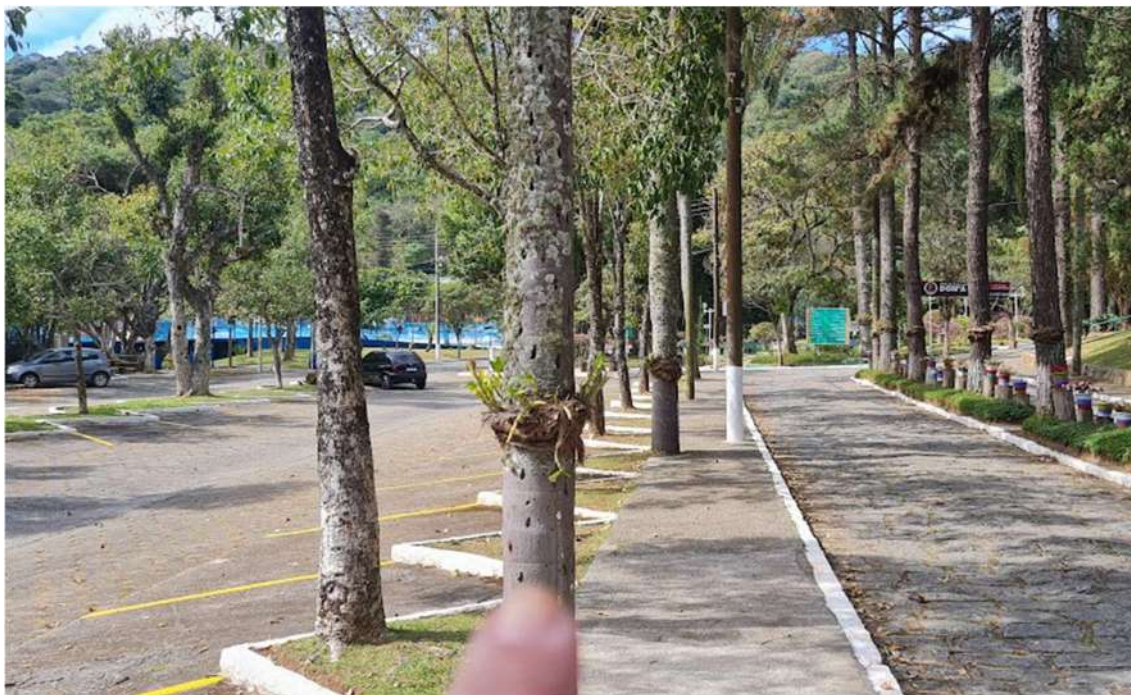
Estacionamento principal – não possui vaga PCD ou idoso

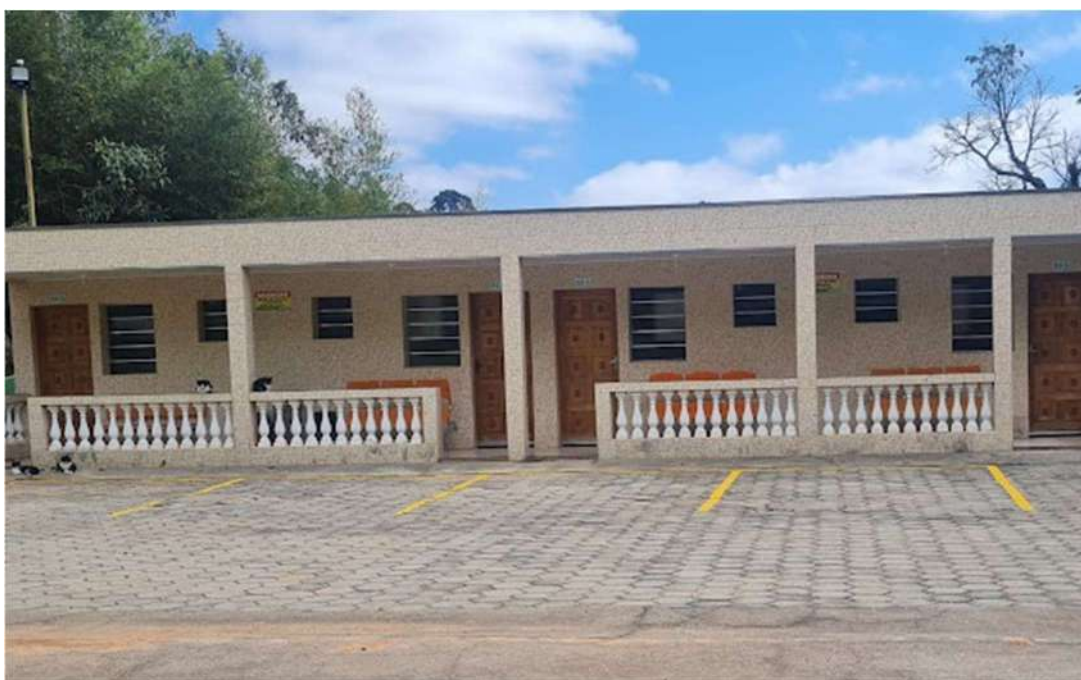
Estacionamento para aptos – não possui vaga PCD ou idoso
