# PARECER TÉCNICO DE AVALIAÇÃO MERCADOLÓGICA

**Mairiporã, 16 de Setembro 2025**

# **CLUBE SAINT MORITZ COUNTRY CLUB**

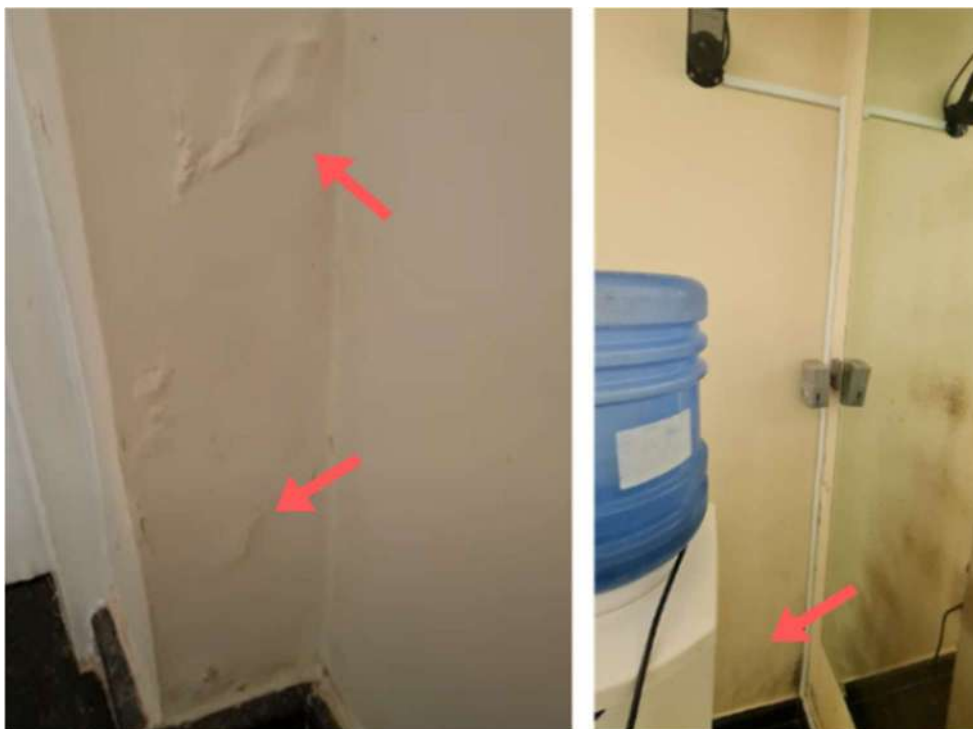
Fachada: apresenta fissuras (verticais, inclinadas) acompanhadas de estufamento e deslocamento de pintura, umidade ascendente e manchas de umidade.

Imagem Estufamento da pintura e umidade ascendente

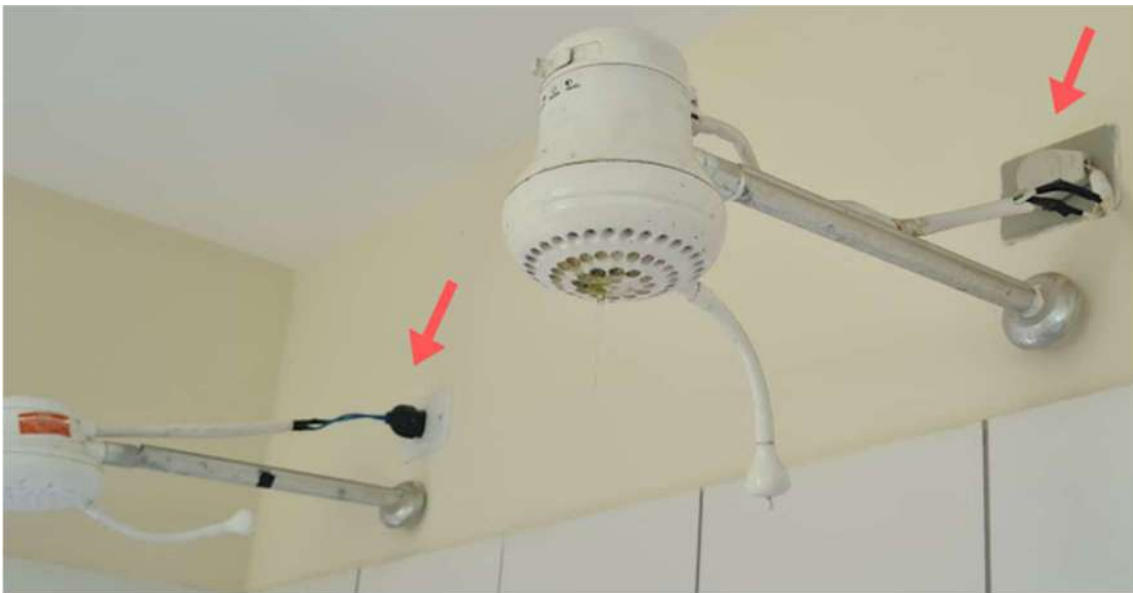
Imagem: Ligação elétrica inadequada nos chuveiros

Recomendável correção nas ligações elétricas de alguns chuveiros. Estado geral bom, são separados por gênero, no entanto faltam pontos importantes para atendimento a norma de acessibilidade NBR 9050. Há desgaste nas louças, espelhos e metais. Trinca vertical a ser observada no vestiário masculino, e porta com reparo (remendo) metálico.

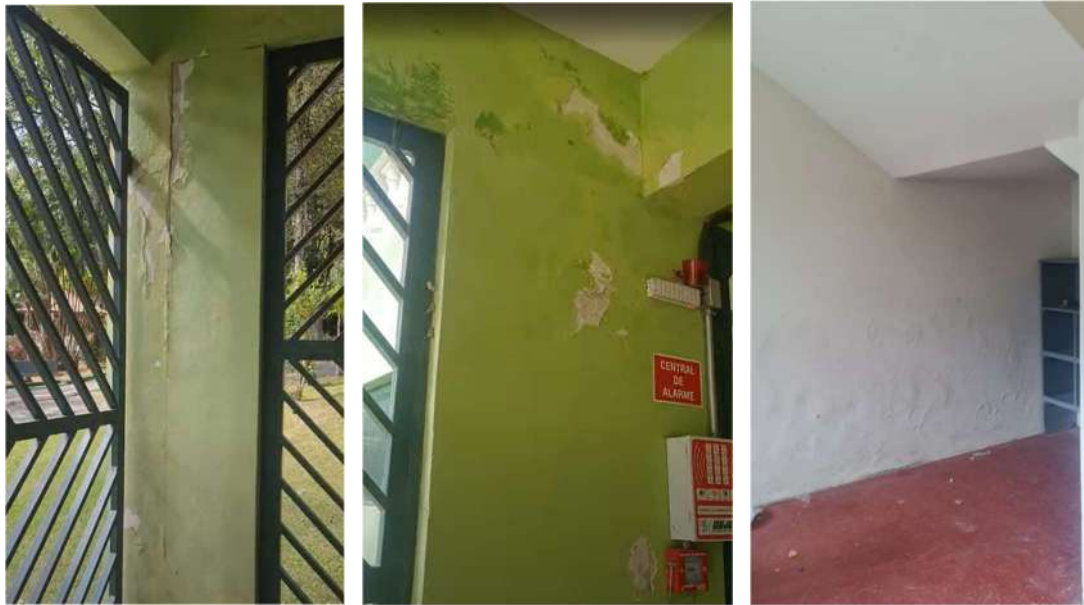
- Pintura da arquibancada está desgastada, pintura das paredes muito danificadas, com manchas de infiltração,
- Algumas telhas furadas, ocasionando pontos de umidade interna, necessitando de manutenção e revitalização.
- O piso e revestimentos dos banheiros está em condições adequadas, todos bem fixados.
- Não há vazamentos nas pias e sifões.
- Piso quadra em bom estado.
- Banheiros encontram-se em estado bom de conservação, observou-se no revestimento do banco do vestiário, som cavo em algumas peças ao teste de percussão.
- Há umidade em paredes em vários locais.

Imagem: Vários locais com pintura danificada pela umidade

- Substituir telhas danificadas e revisar todo o sistema de cobertura para estanqueidade.
- Refazer pintura interna com tinta antimoho e acabamento lavável, após tratamento das áreas afetadas por umidade.
- Realizar tratamento das fissuras externas e da rachadura vertical, com inspeção técnica para verificar necessidade de reforço estrutural.
- Instalar vidro de segurança na janela do banheiro, atendendo requisitos de ventilação, conforto e segurança.
- Reaplicar pintura de demarcação da quadra com tinta epóxi/acrílica específica para pisos esportivos.

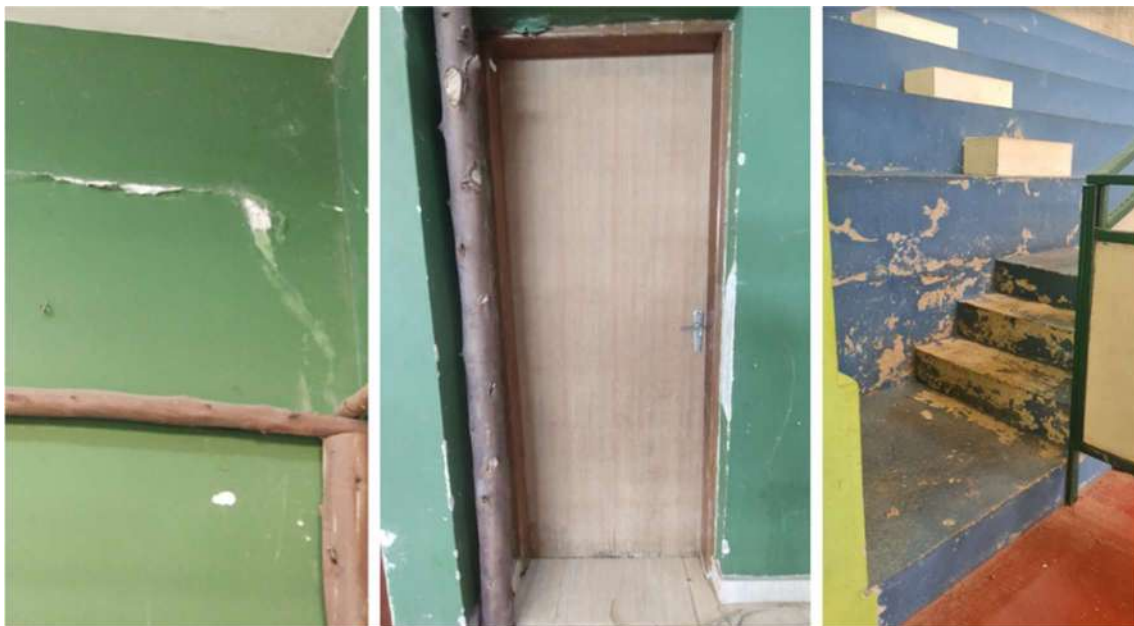
Imagem: Pintura e reboco danificados

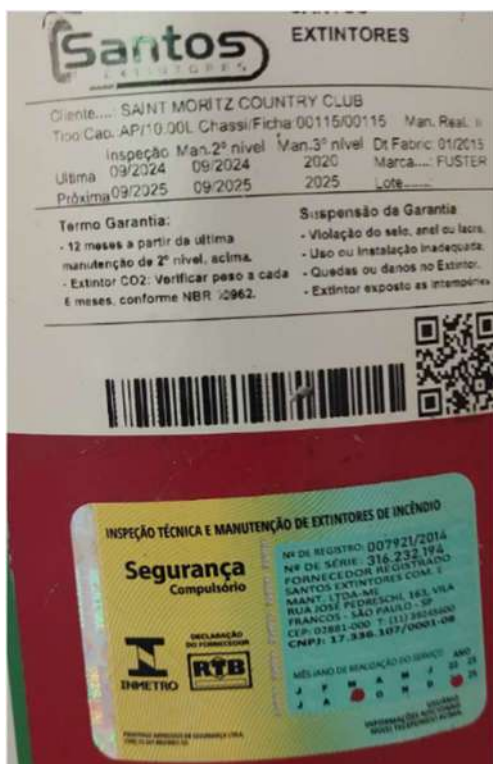
Equipamento de combate a incêndio em conformidade com as exigências normativas, apresentando manutenção regular registrada na etiqueta de inspeção e lacre de segurança preservado.

Imagem: Extintor – segurança OK

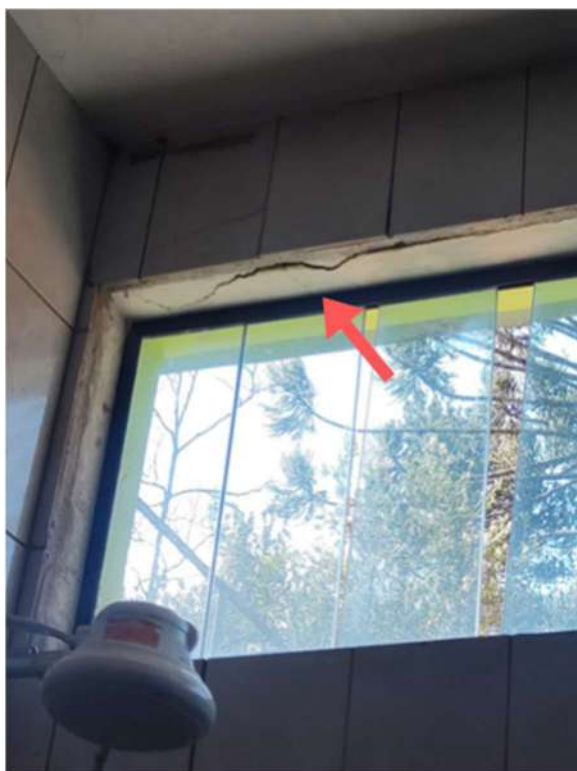
Foram constatadas fissuras e rachaduras na parte externa do ginásio, tinta descascando nas paredes internas e externas por umidade, o que demonstra carência de manutenção regular. Não compromete a segurança, mas a estética do espaço. Algumas tomadas identificadas a tensão. Há rachadura aparente sobre esquadria do banheiro.

Imagem: Rachadura aparente

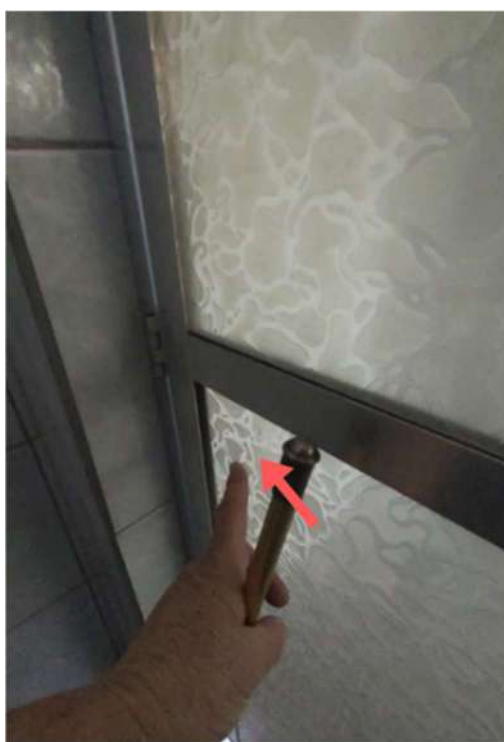
Imagem: Fechamento portas banheiros soltos

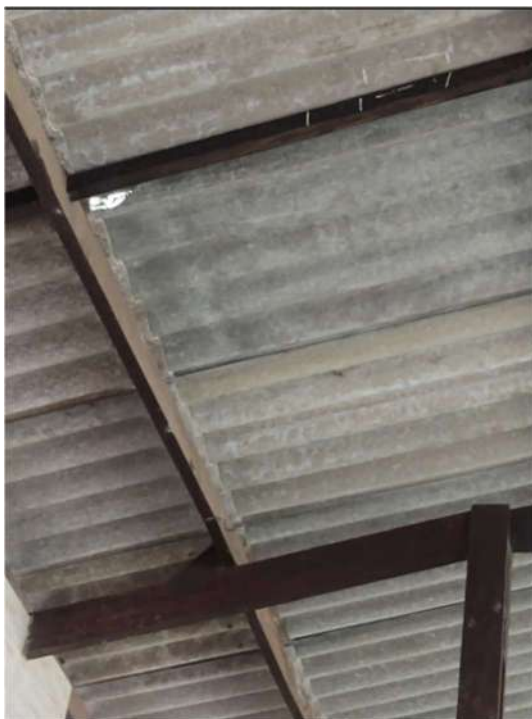
Os campos de bocha apresentam condições seguras de uso, sem evidências de riscos relacionados ao piso ou às instalações. O espaço oferece boa funcionalidade para a prática esportiva, garantindo conforto aos usuários. Há furo na cobertura. A ausência de adaptações de acessibilidade nos banheiros, entretanto, limita o atendimento universal, devendo ser considerada para futuras adequações.

Imagem: furo telha

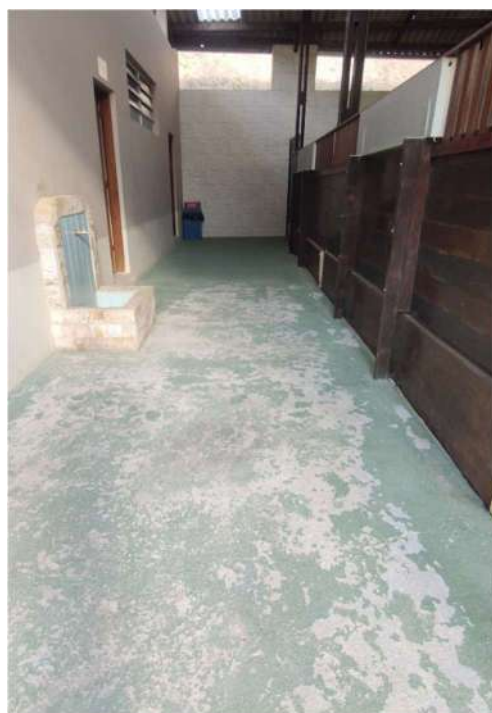
Imagem: Piso desgastado na pintura

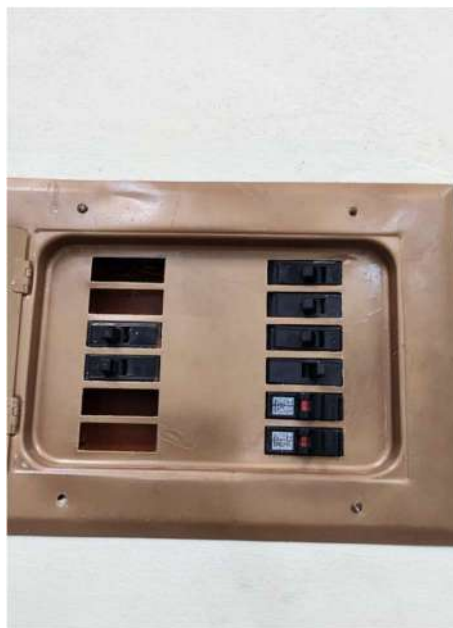
Imagem: Quadro força- não identificada iluminação

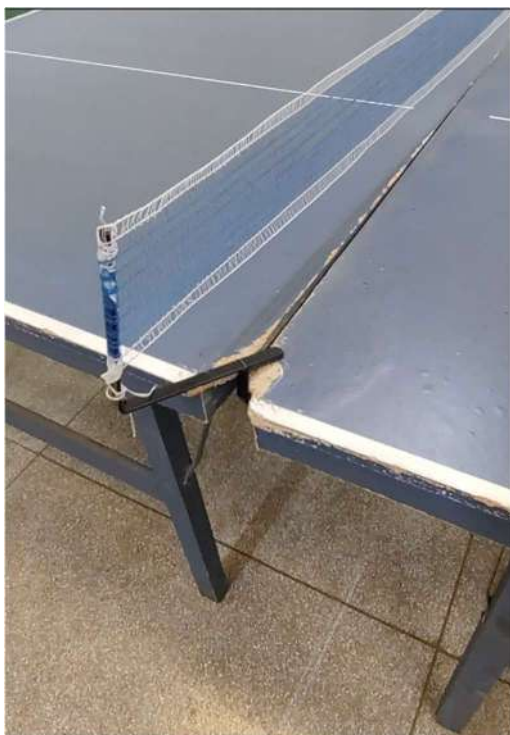
Imagem: Mesa danificada

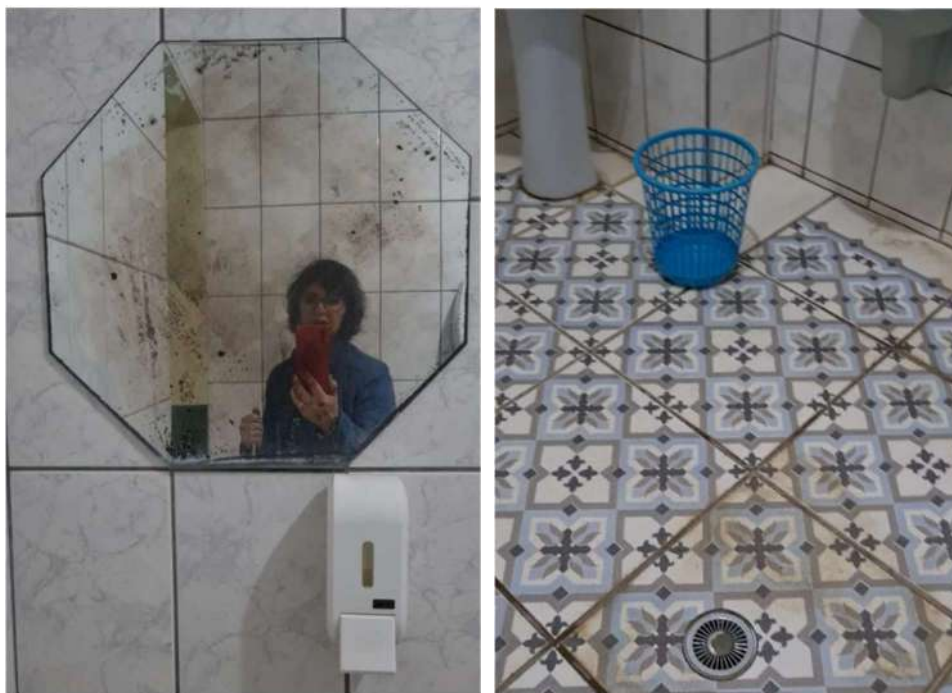
Imagem: Banheiro masculino – espelho sinais de desgaste e piso manchado

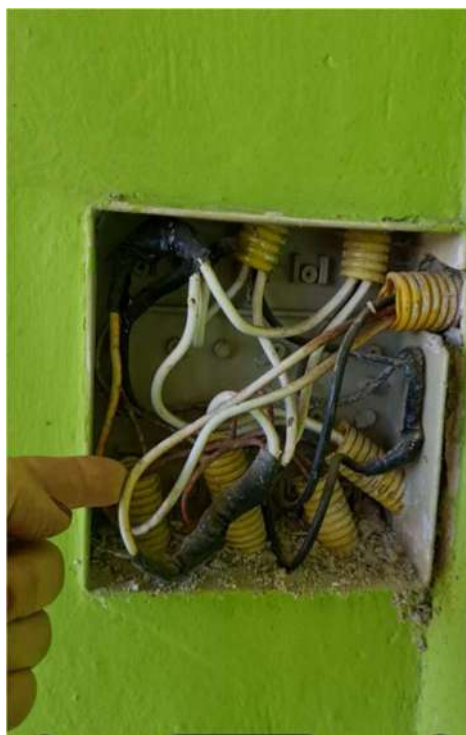
Imagem: falta espelho - fiação rígida

Não apresenta nenhum risco imediato, mas convém programar para substituir a fiação de rígida para fios flexíveis.

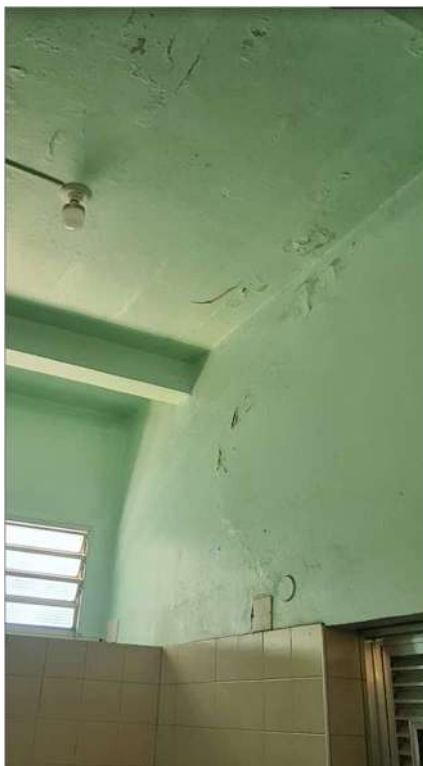
Imagem: Teto - umidade

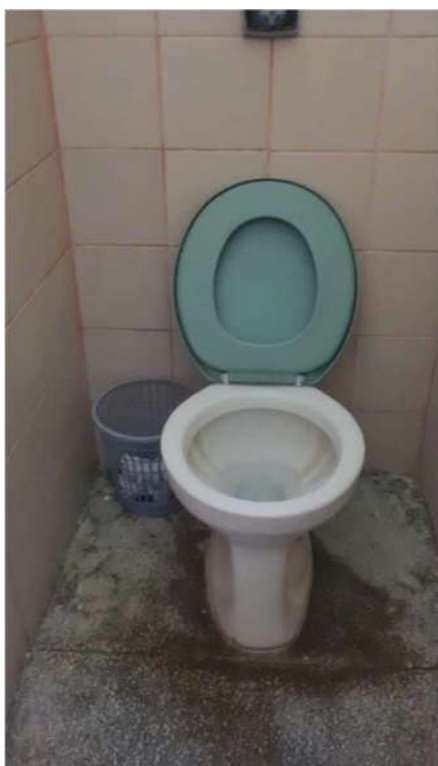
Imagem: Wc piso manchado/ válvula sem acabamento

- Substituir espelhos desgastados por novos, resistentes à umidade.
- Realizar inspeção detalhada da fissura longitudinal em viga do teto, com parecer estrutural de engenheiro civil especializado.
- Completar acabamentos ausentes em válvulas de descarga e fixar adequadamente as portas de acrílico.
- Implantar itens de acessibilidade conforme NBR 9050: rampas, barras de apoio, portas com largura adequada, puxador, torneiras acessíveis e pias adaptadas.

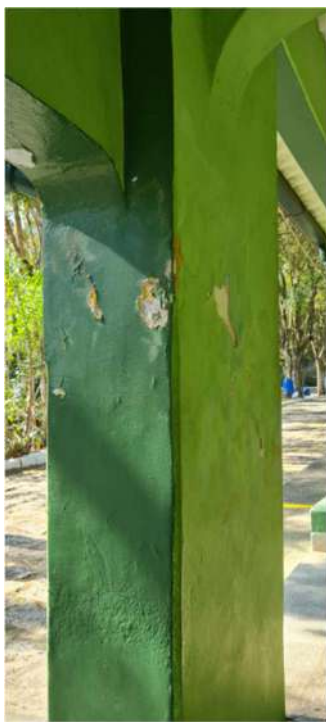
Imagem: Pilar com umidade

- **Plano de manutenção preventiva:** instituir rotina periódica de inspeção em todas as 53 unidades, evitando que problemas pontuais (umidade, desgaste de equipamentos, infiltrações) evoluam para falhas mais graves.

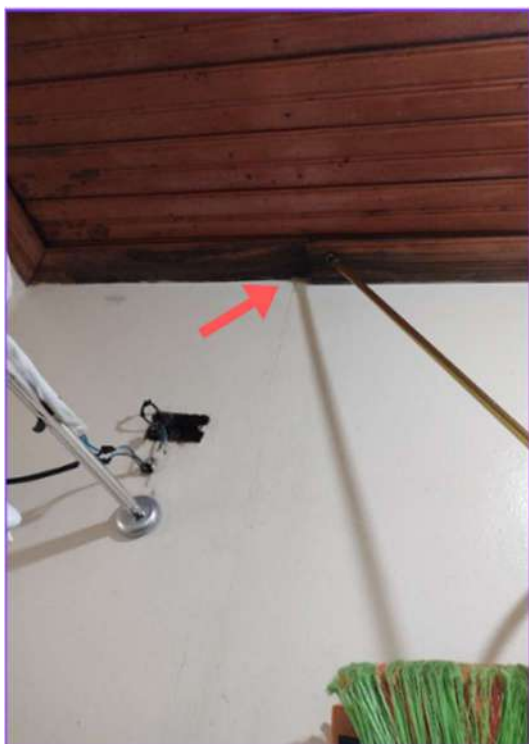
Imagem: Forro danificado

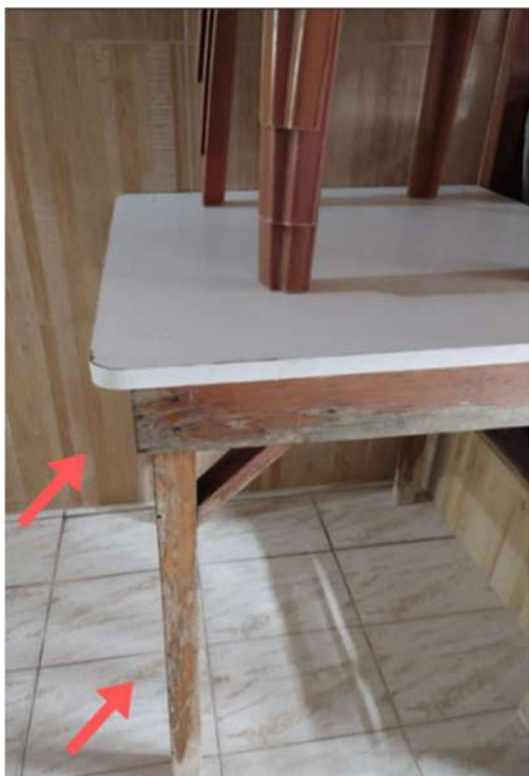
Imagem: Mobiliário funcional e desgastado

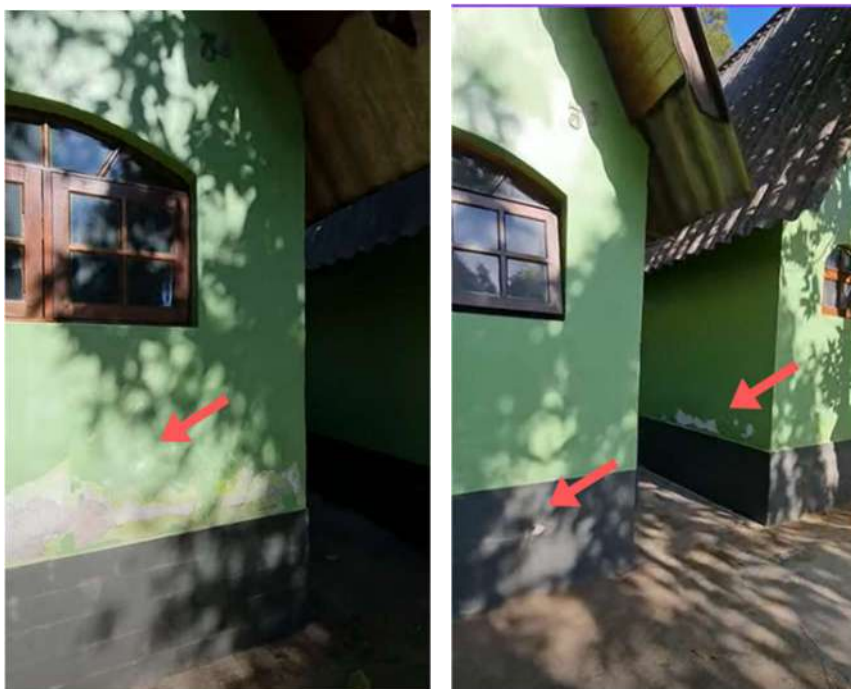
Imagem: Desgastes pontuais nas fachadas dos Chalés

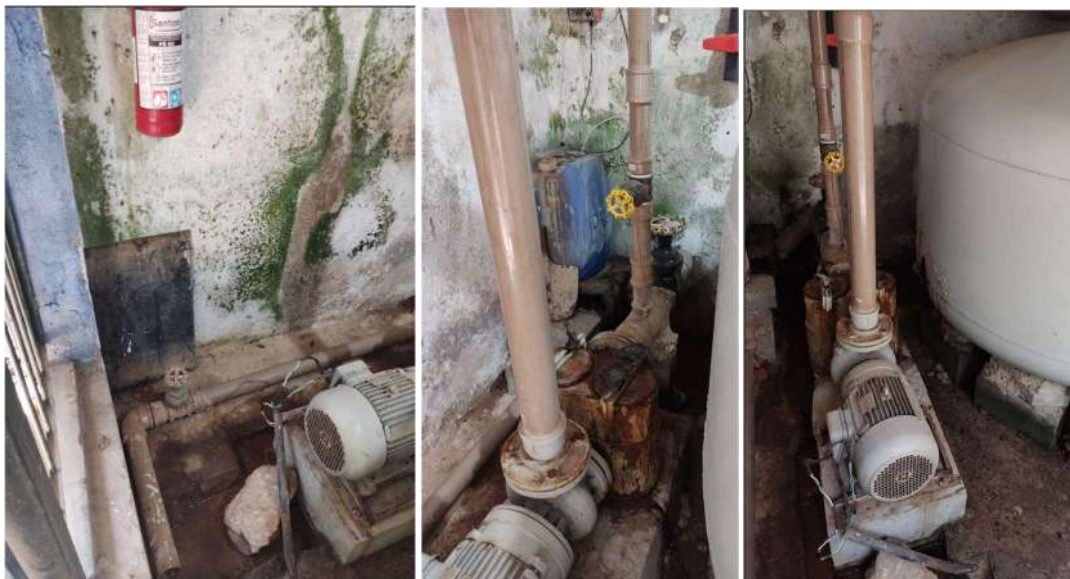
Imagem: Casa de máquinas - com tempo de serviço elevado

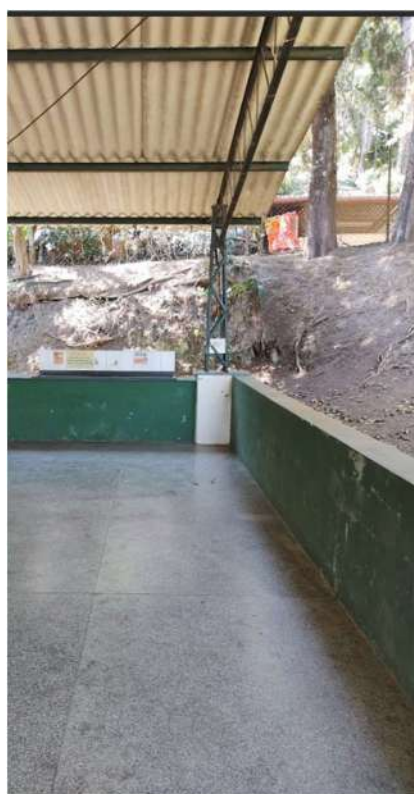
Os quiosques apresentam muretas com sinais de umidade ascendente. Mobiliário bastante desgastado e danificado. Algumas pedras de churrasqueiras trincadas, geladeira com ferrugem e piso trincado.

Imagem: paredes umidade ascendente

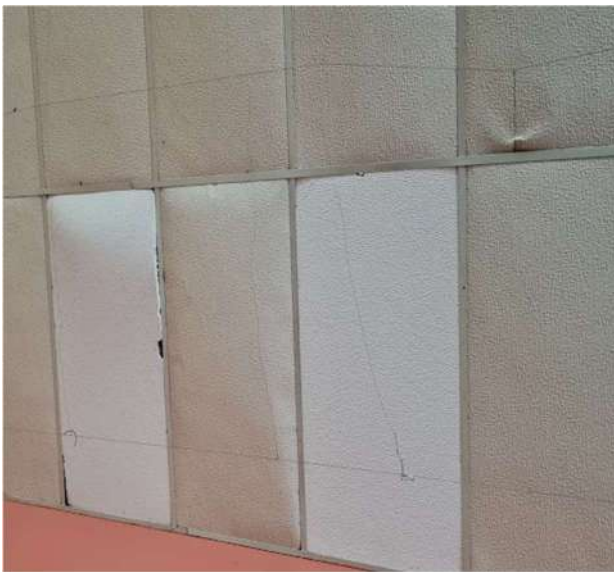
Imagem: Forro desigual e com avarias

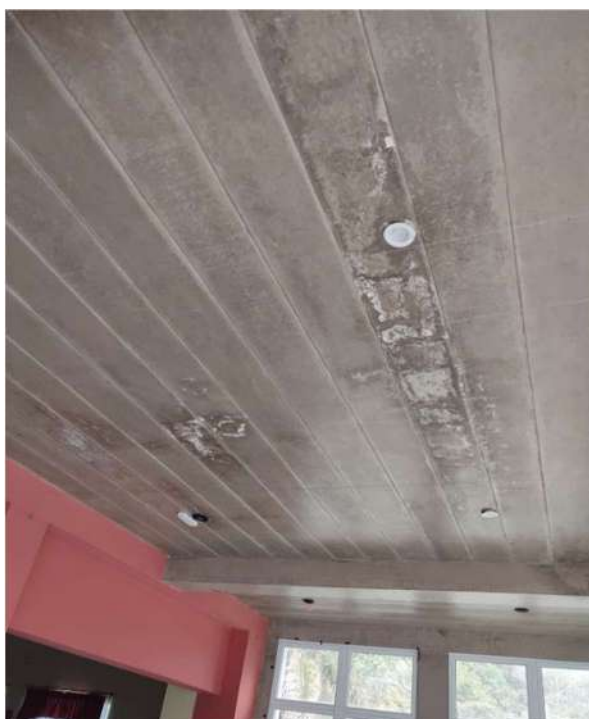
Imagem: Teto com (possível) eflorescência

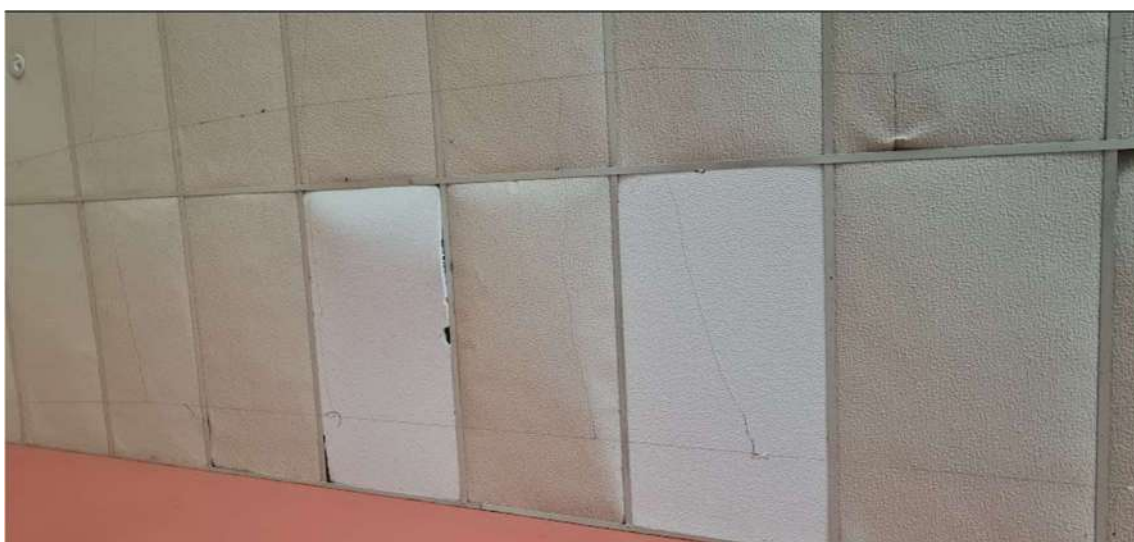
Imagem: Forro em gesso apresenta estado de desgaste

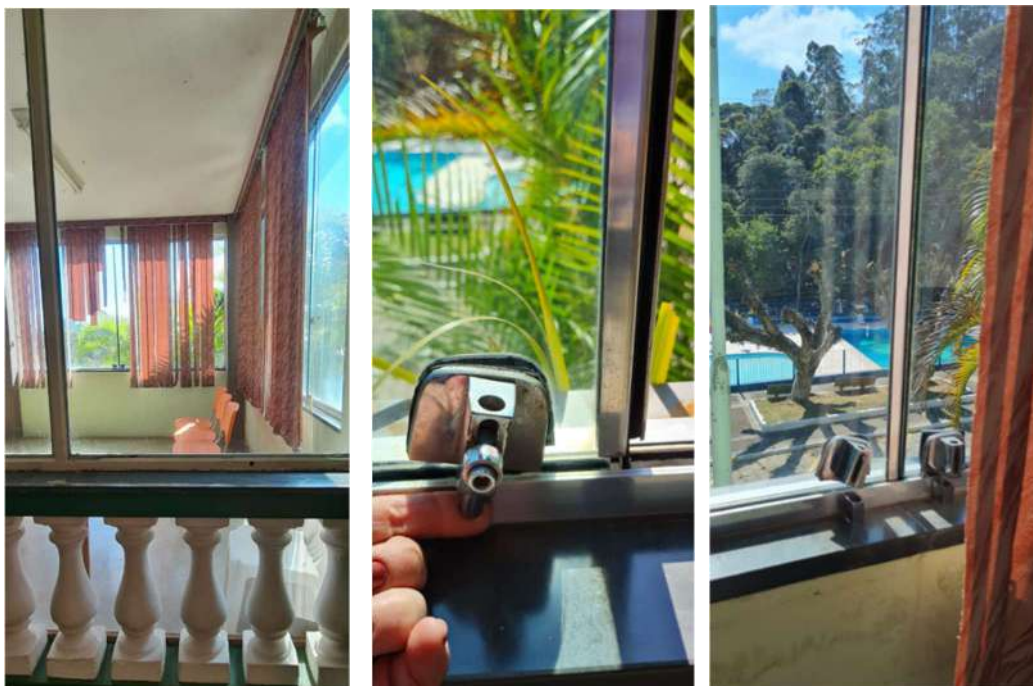
Imagens: sala tv – cortina e trincos danificados

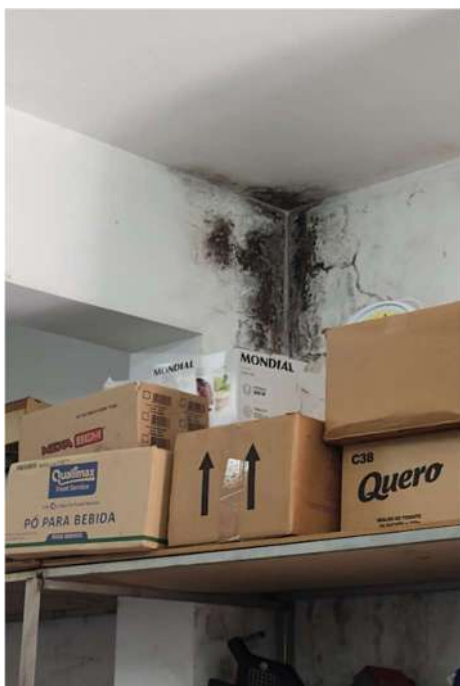
Imagem: Umidade cozinha

A lanchonete e o mercadinho apresentam boas condições de uso e manutenção, transmitindo um ambiente limpo, agradável e acolhedor, a cozinha apresenta umidade pontual. Para o mercadinho pequenos ajustes futuros podem ser considerados apenas no

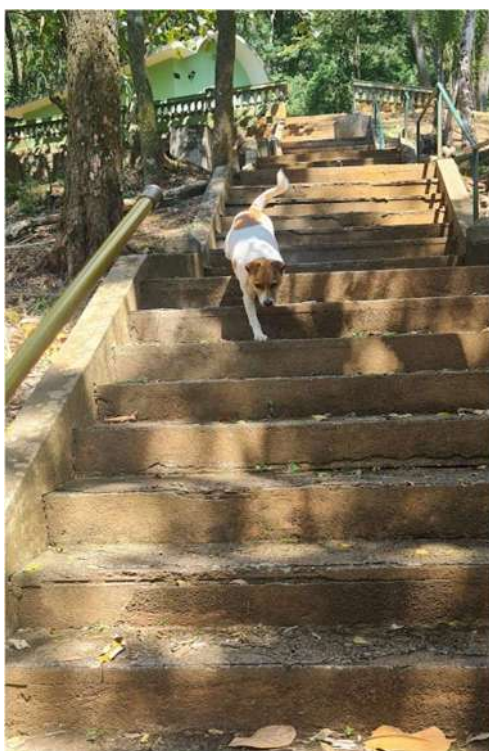
Imagem: Acesso – danificado

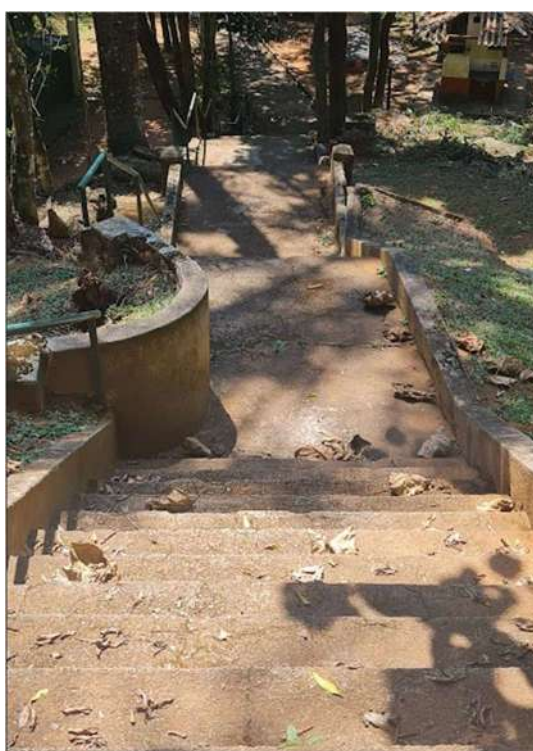
Espaço elevado, acessível apenas por escadaria (não acessível a pessoas com qualquer tipo de mobilidade reduzida).

Imagem: Ausência de corrimão de ambos os lados

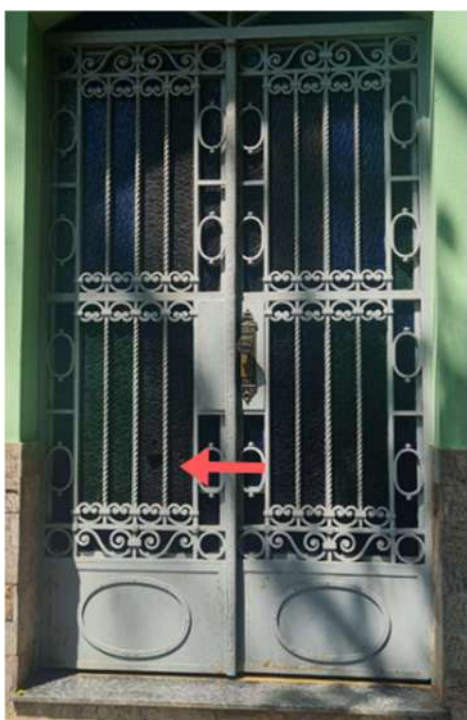
Imagem: Porta com vidro quebrado

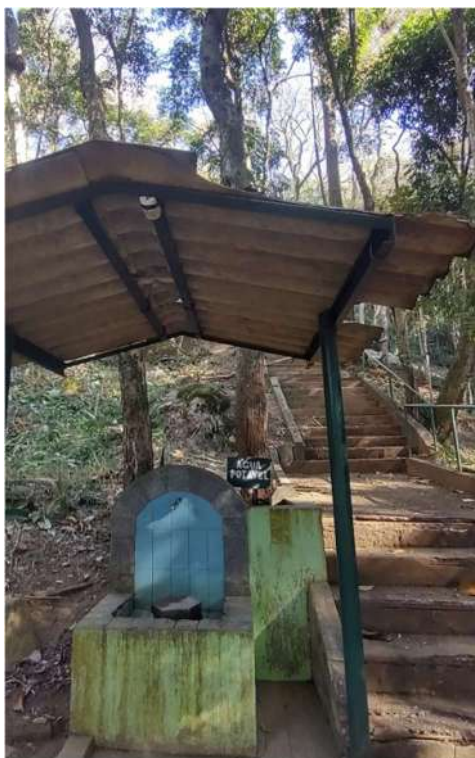
Imagem: Fonte de água potável – Cobertura muito danificada, visual não atrativo para associados.
