# PARECER TÉCNICO DE AVALIAÇÃO MERCADOLÓGICA

**Mairiporã, 16 de Setembro 2025**

# **CLUBE SAINT MORITZ COUNTRY CLUB**

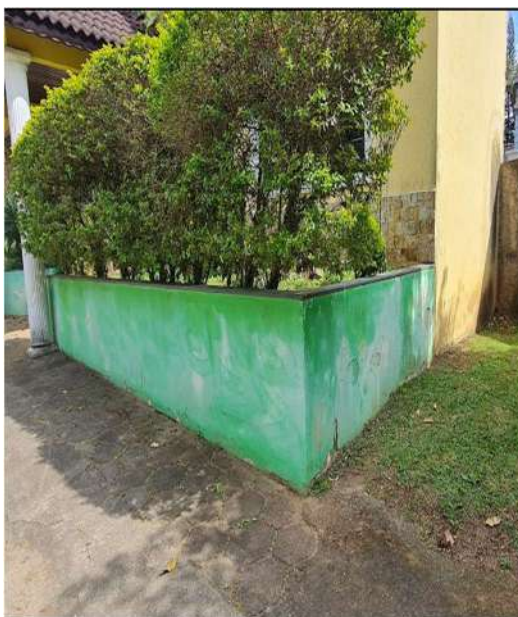
Fachada: apresenta fissuras (verticais, inclinadas) acompanhadas de estufamento e deslocamento de pintura, umidade ascendente e manchas de umidade.

Imagem Exterior - desgaste pintura e umidade

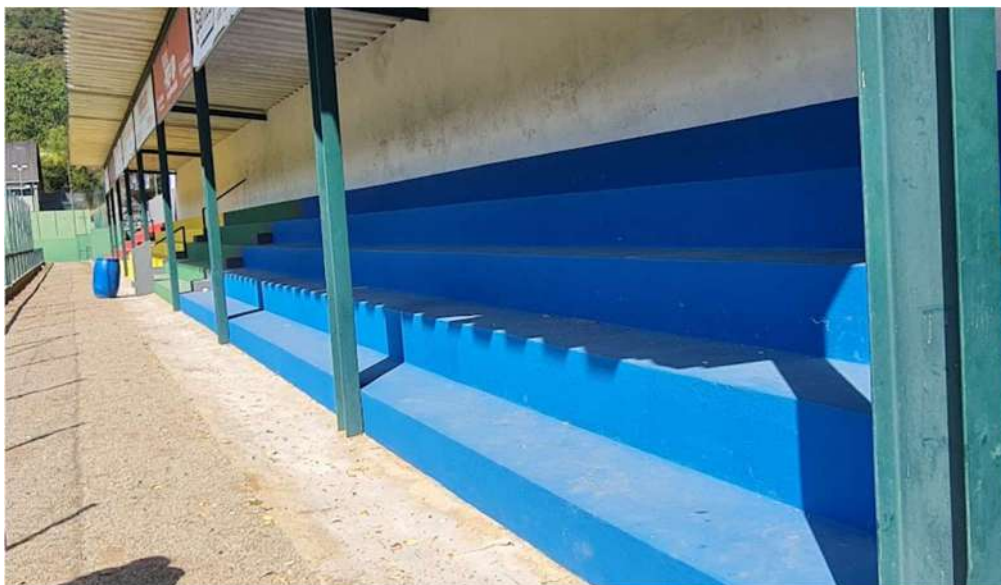
Imagem: Arquibancada

- Estrutura estável, com degraus regulares e corrimãos em acessos.
- Apresenta cobertura – conforto para usuários
- Possui banco de reservas e arbitragem com cobertura em alvenaria leve para proteger do sol e chuva, em localização ao lado no campo.
- Não possui sinalização para emergência, e áreas reservadas para PCD.
- Desgaste na pintura, parede atrás da arquibancada com bastante umidade
- Banco em alvenaria totalmente trincado, podendo apresentar risco.

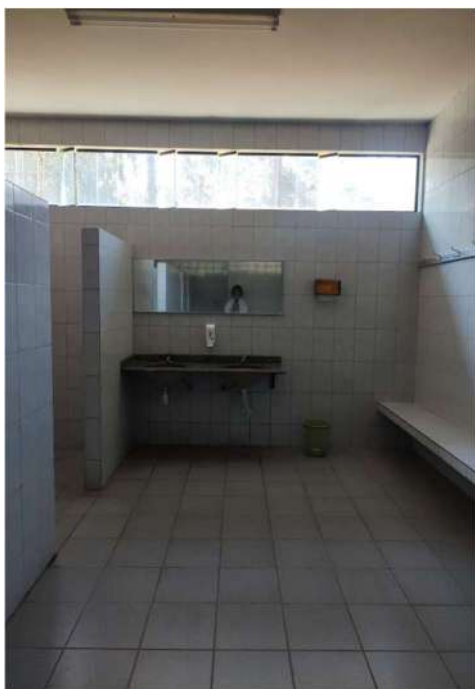
Imagem: Vestiários amplos e ventilados

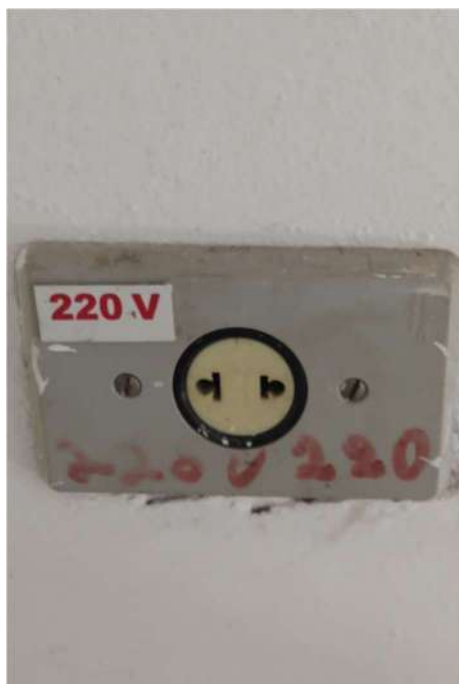
Imagem: Tomada 220V

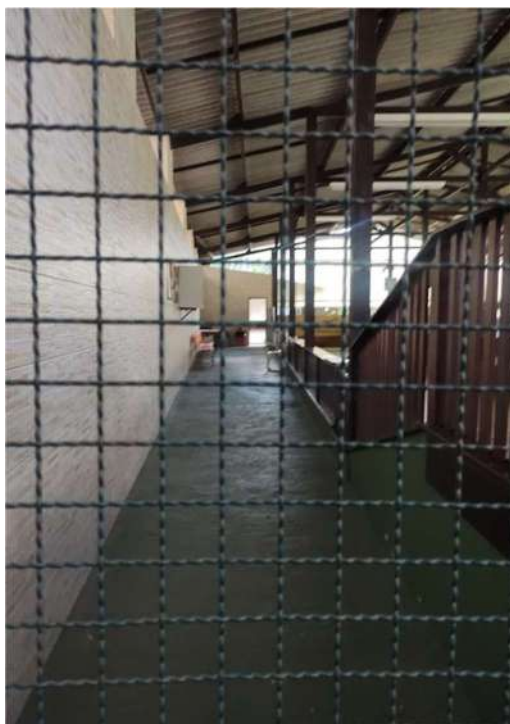
Imagem: Excelente estado

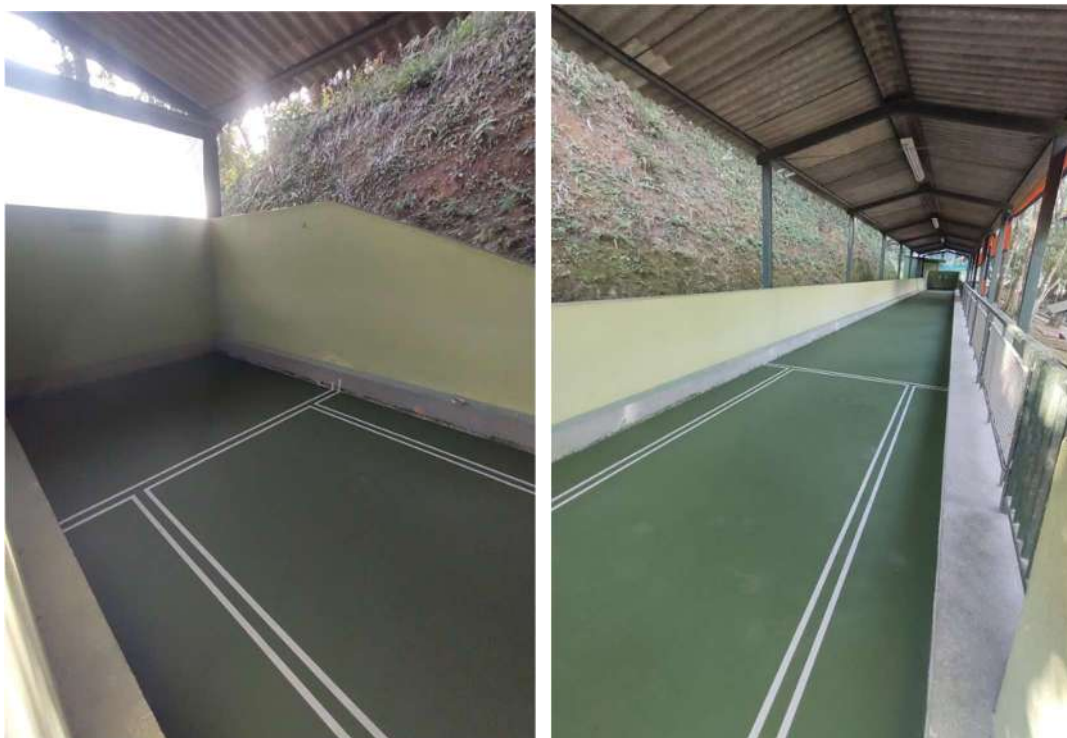
Imagem: Campo Bocha II – excelente estado conservação

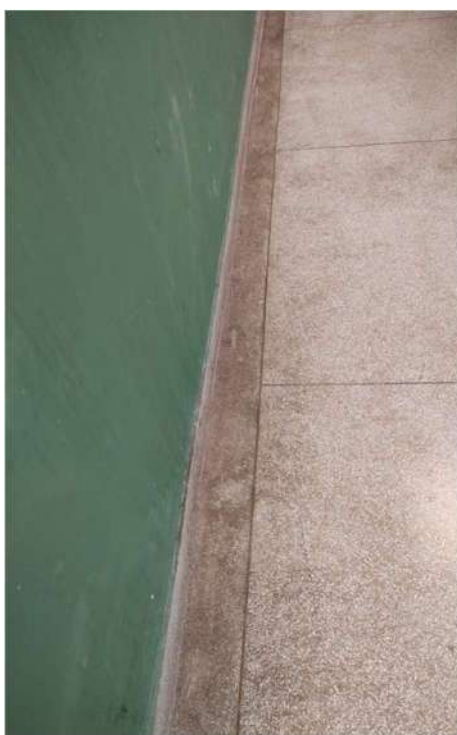
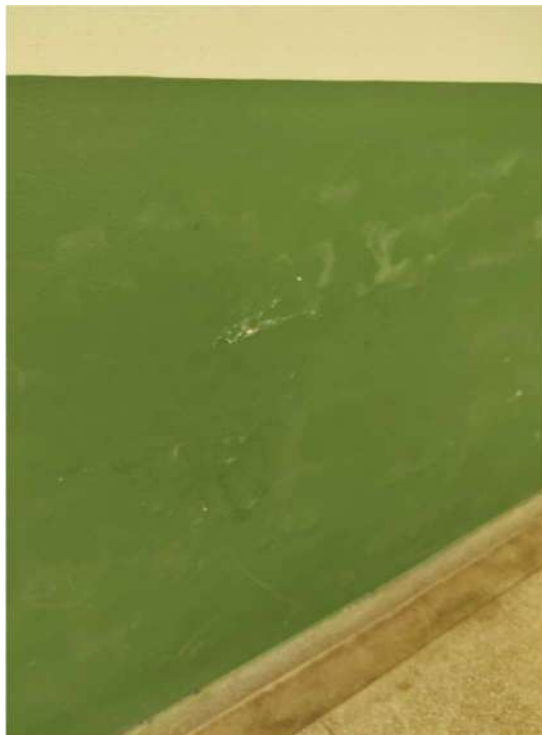
Imagem: Piso e parede manchados

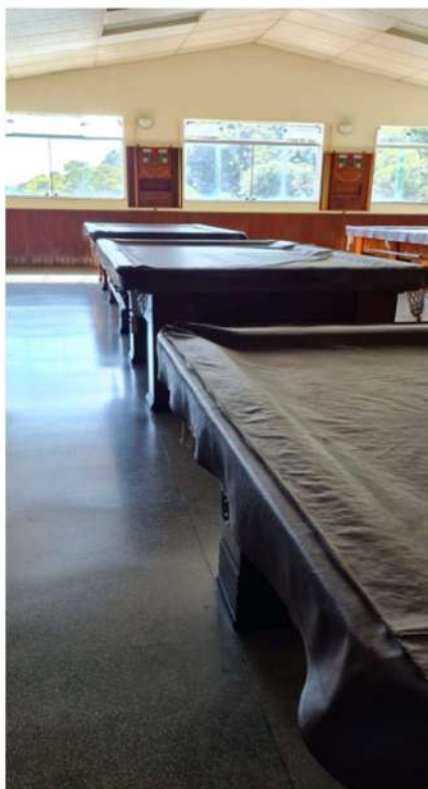
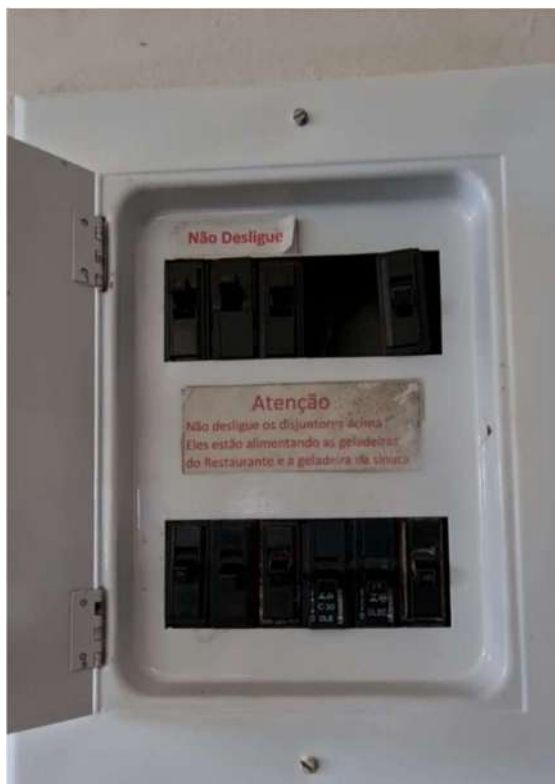
Imagem: mobiliário muito bem conservado Imagem: Quadro funcional

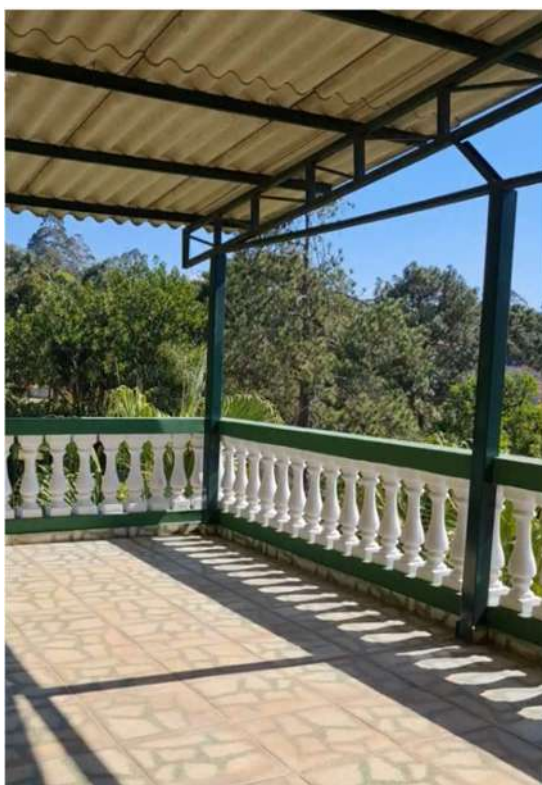
Imagens: varanda excelente estado

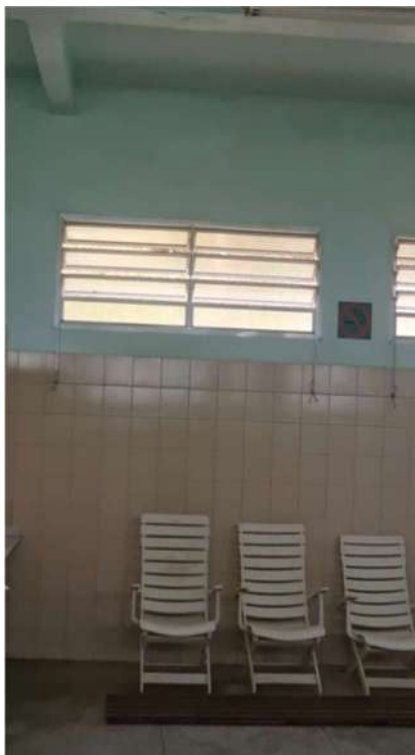
Imagem: Esquadrias não abrem

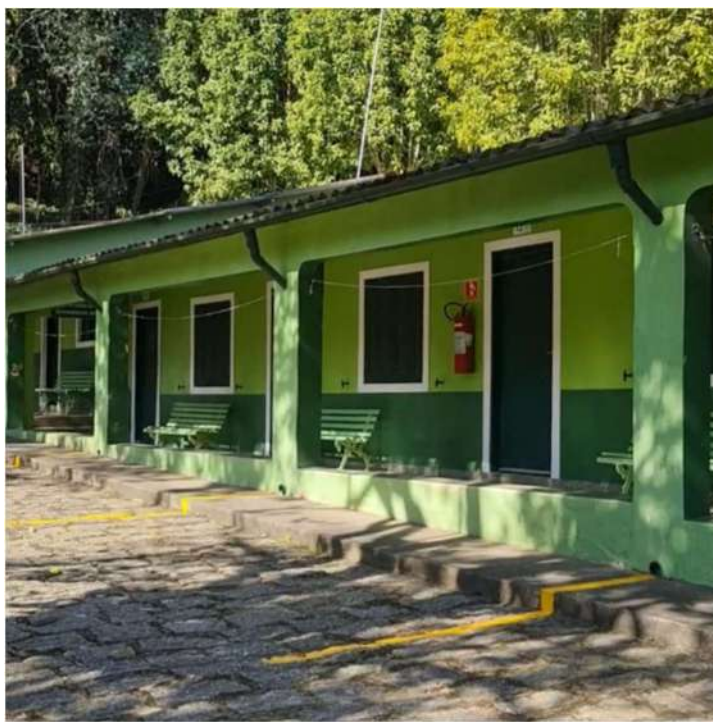
Imagem: Excelente estado de conservação, não possui vagas PCD

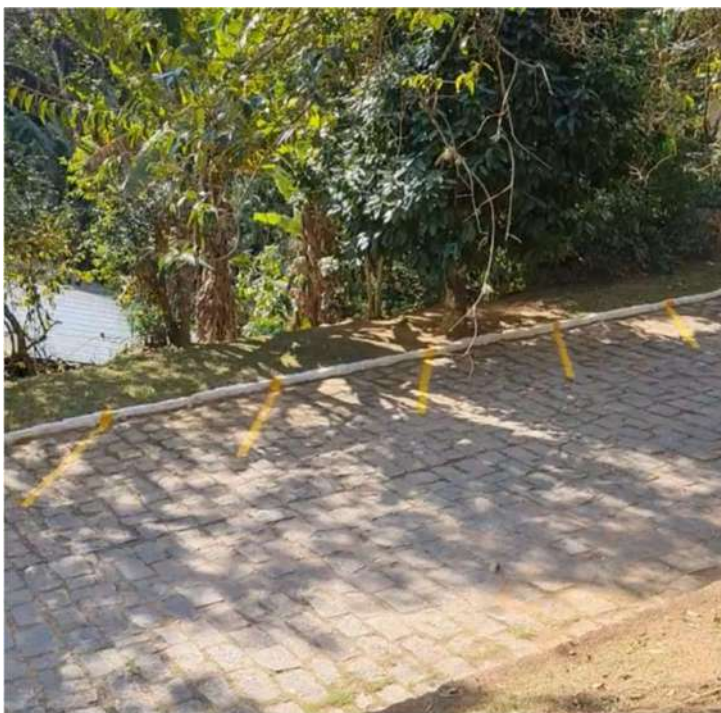
Imagem: Não há vagas PCD ou idosos

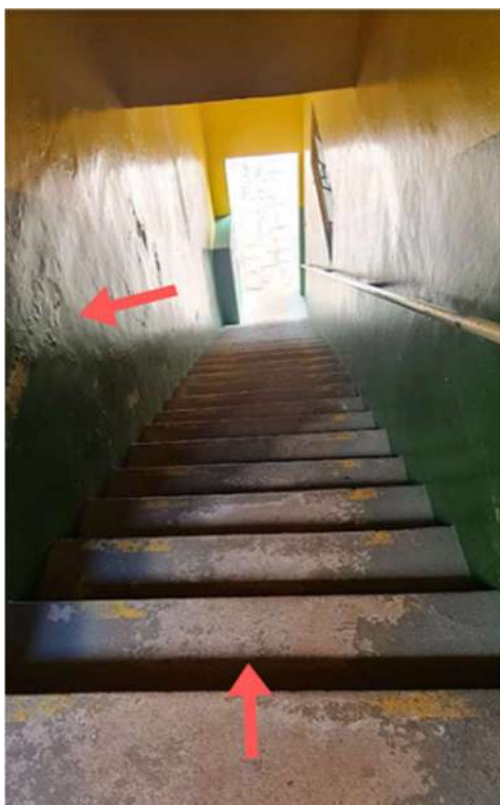
Imagem: Acesso a aptos – pintura danificada e muita umidade nas paredes

- **Plano de manutenção preventiva:** instituir rotina periódica de inspeção em todas as 53 unidades, evitando que problemas pontuais (umidade, desgaste de equipamentos, infiltrações) evoluam para falhas mais graves.

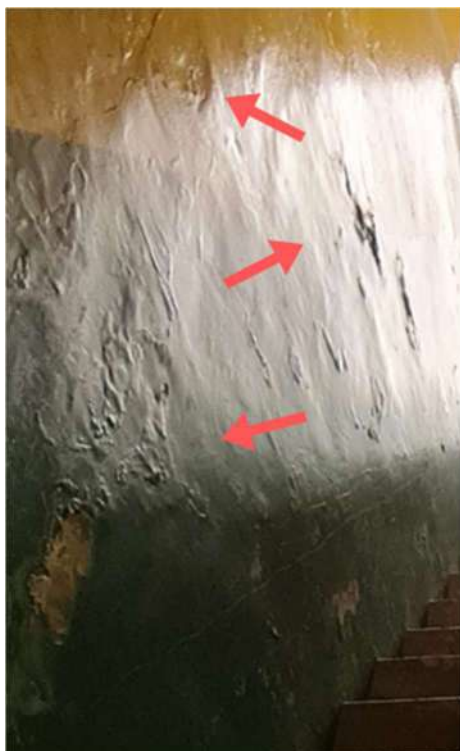
Imagem: Acesso aptos – muita umidade

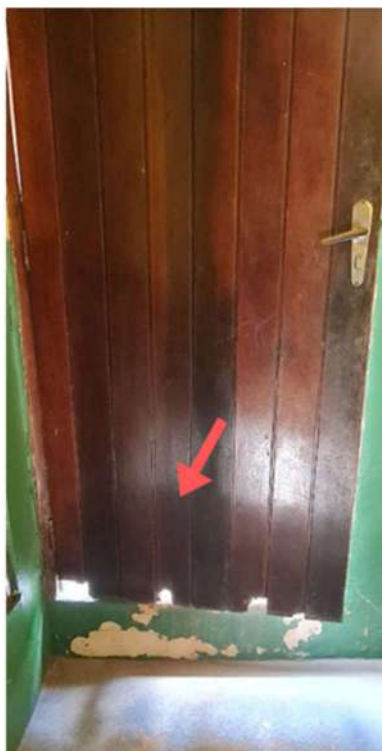
Imagem: porta danificada

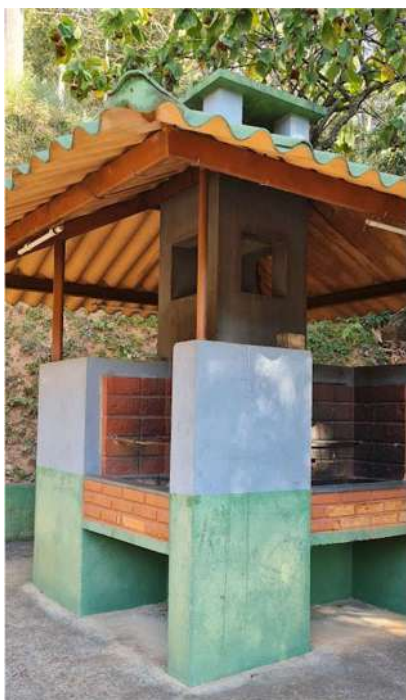
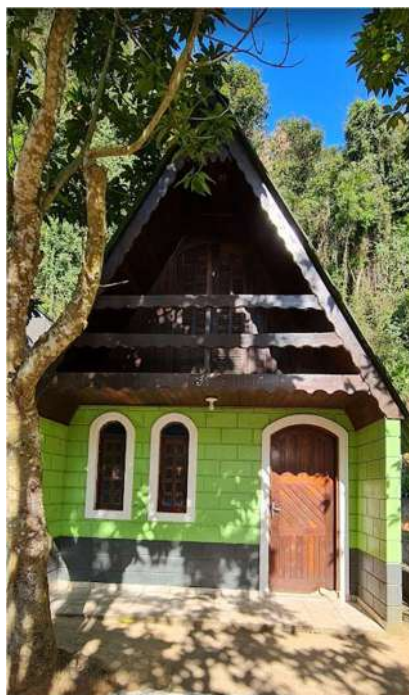
Imagem: Desgastes pontuais nas fachadas dos Chalés

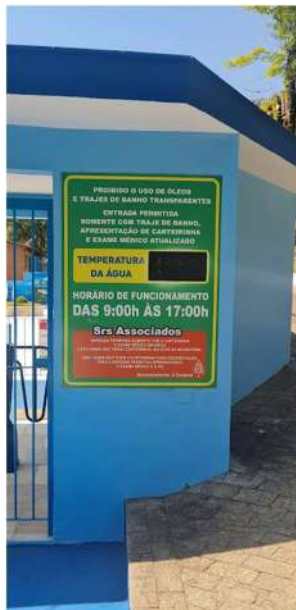
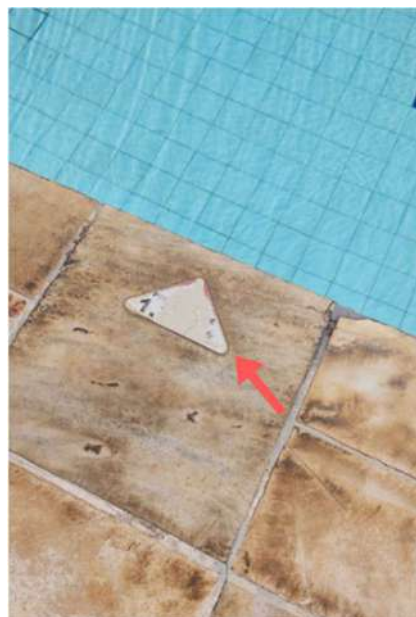
Imagem – Sinalização sem visualização

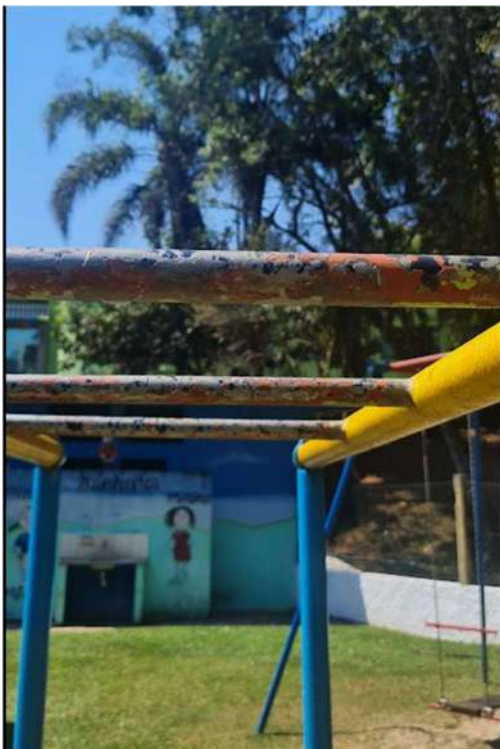
Imagem: Brinquedo desgaste natural

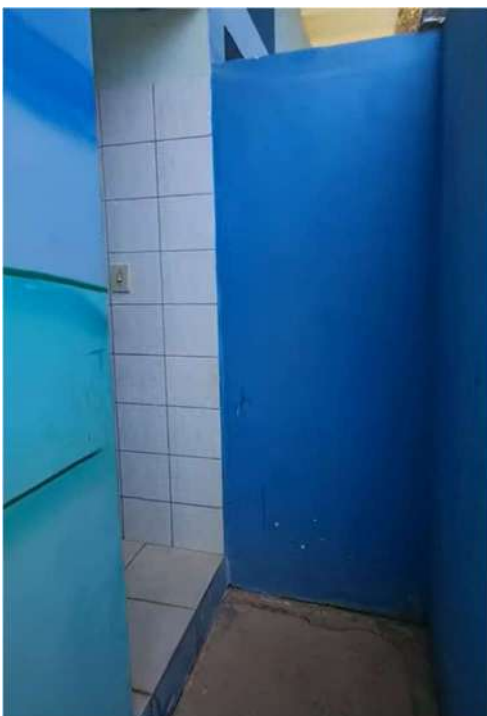
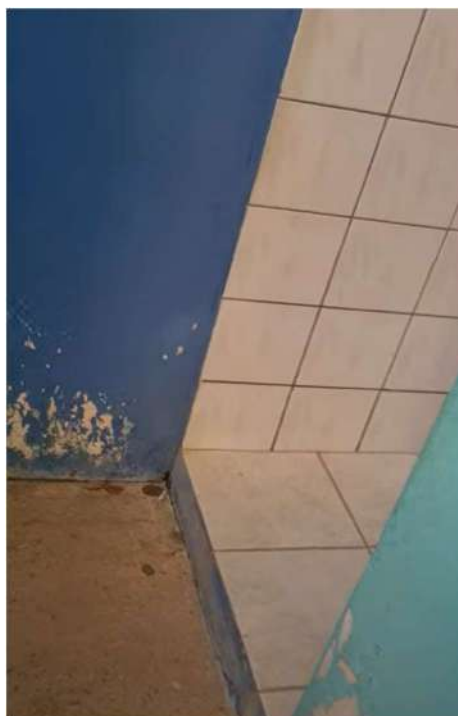
O parque infantil apresenta boa conservação geral, brinquedos atrativos e espaços que estimulam a recreação. Contudo, a ausência de piso adequado para absorção de impacto e a falta de acessibilidade nos banheiros são pontos críticos que comprometem segurança e inclusão. Recomenda-se melhorias nesses aspectos para garantir maior segurança e funcionalidade.

Imagem: Banheiros não atendem NBR9050

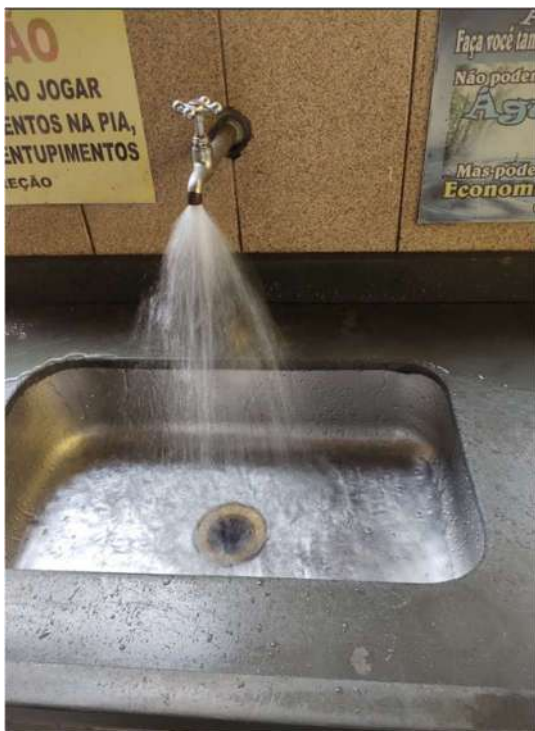
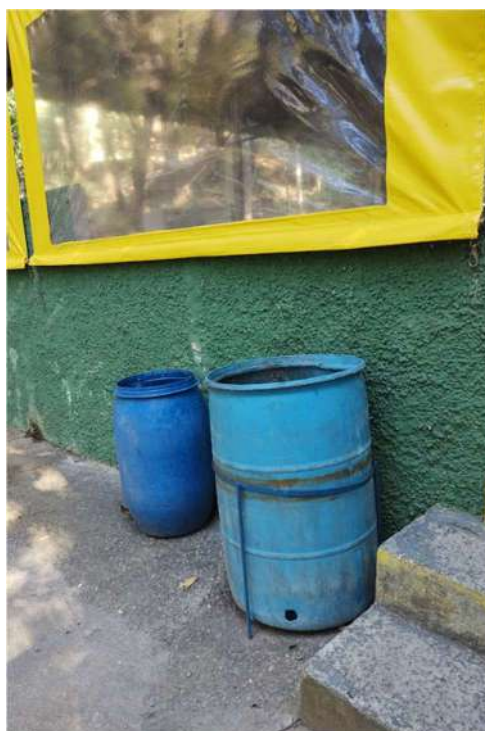
Imagem: torneira mal instalada – cai água na pia    Baldes para coleta de lixo – sem tampas

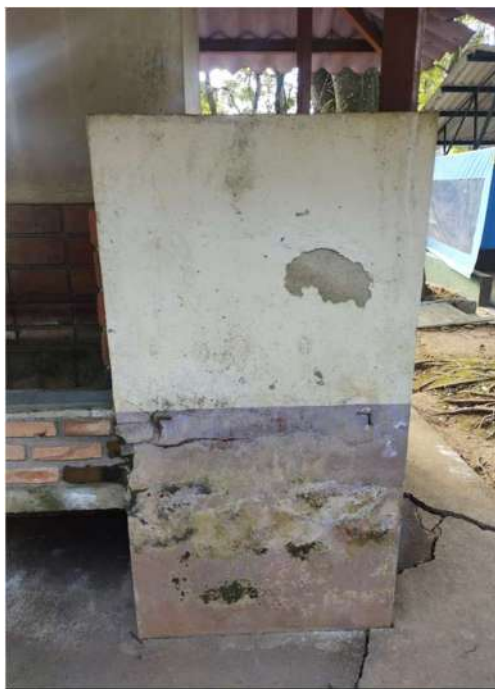
Imagem: Umidade recorrente

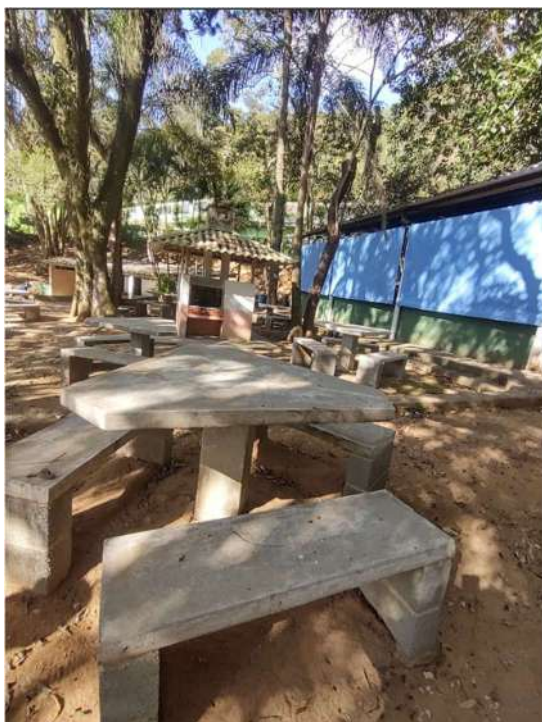
As churrasqueiras ao ar livre de alvenaria exibem diversas trincas estruturais, além de pedras quebradas, comprometendo o acabamento e a integridade dos elementos. O piso predominante em terra, com irregularidades, não garante conforto nem acessibilidade.

Imagem: Piso área churrasqueiras

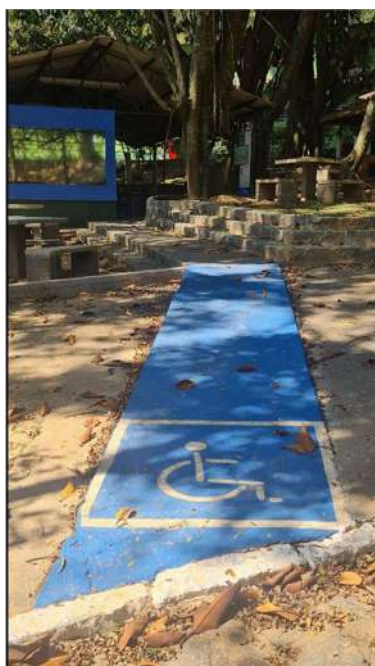
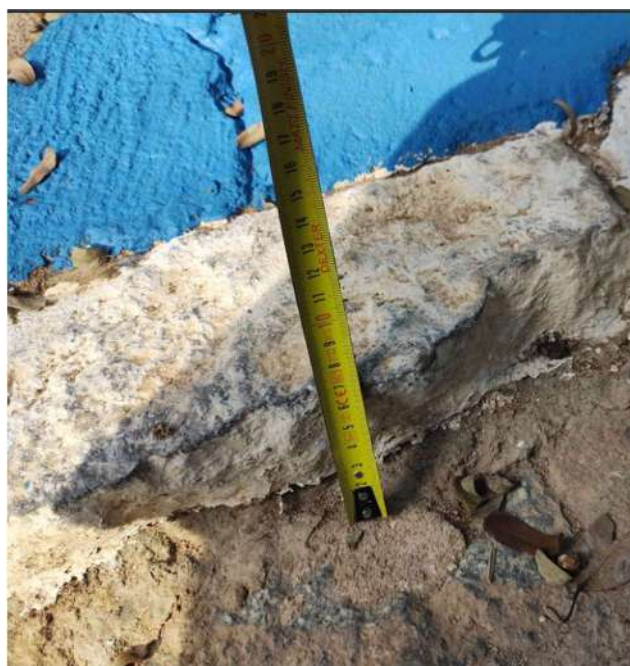
Imagem: Rampa acessibilidade com degrau para acessar

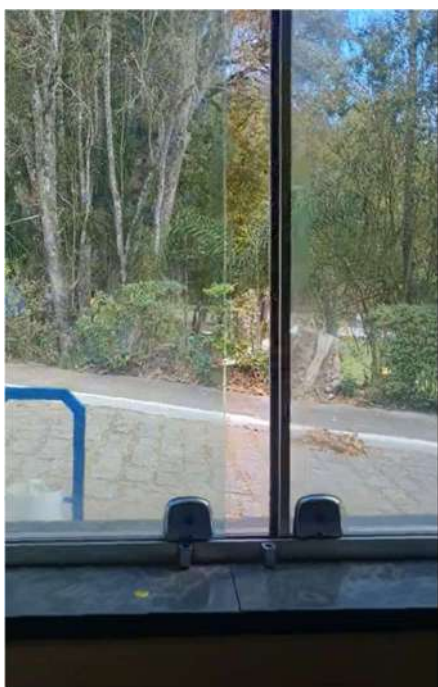
Imagem: Algumas não abrem

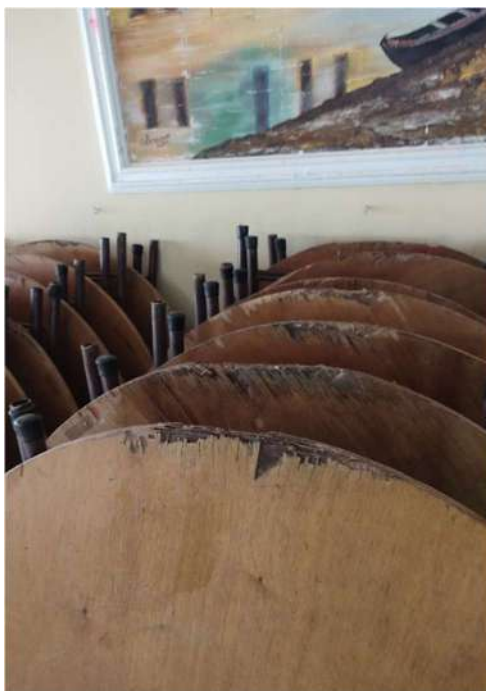
Imagem: mesas com desgaste

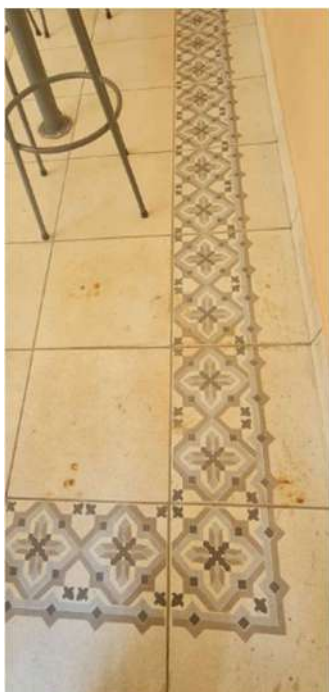
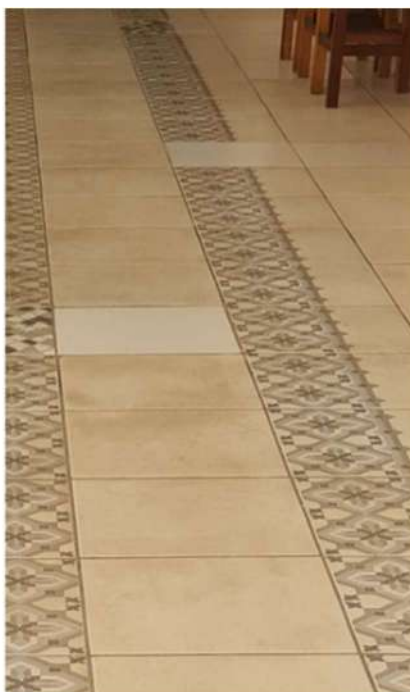
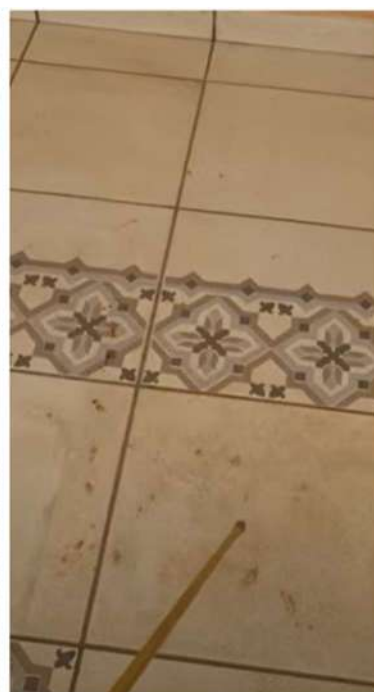
- O piso do restaurante apresenta diversas substituições pontuais, com diferenças de padrão e tonalidade, além de manchas generalizadas. Foram identificadas mais de 20 peças com som cavo ao teste de percussão, indicando perda de aderência.
- Há fissuras e pontos de descascamento de pintura nas paredes, forro do salão em estado regular de conservação.
- O mobiliário encontra-se em bom estado de conservação. A cozinha apresenta-se limpa, organizada e funcional.
- Vazamento identificado na pia do bar.

Imagem: Piso manchado – identificadas mais de 20 peças com som cavo ao teste de percussão

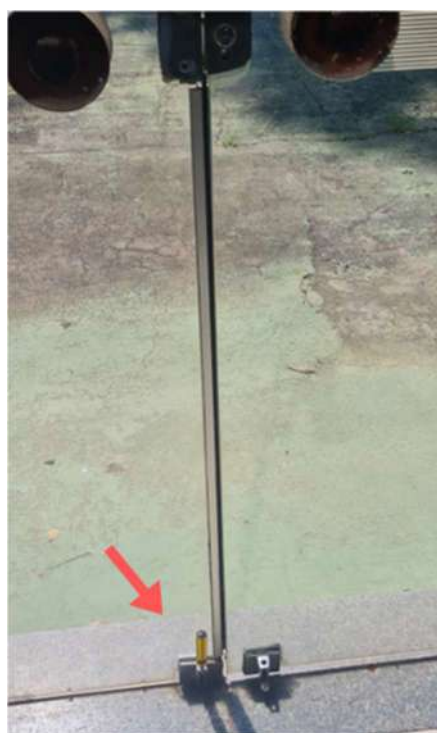
Imagem: Porta travada com chave de fenda

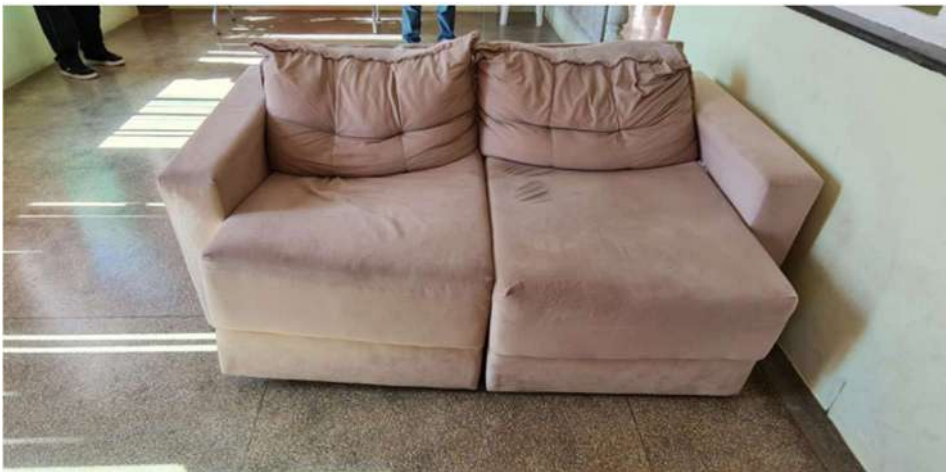
Imagens: Sofás com desgaste visível

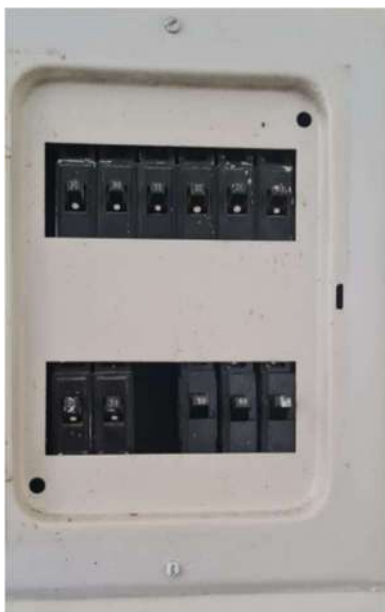
- Quadro de forças funciona, porém sem identificação.
- Cilindro de gás medicinal com data de validade vencida em 19/09/2020, o que fere as normas de segurança em atendimentos na enfermaria.

Imagem: Quadro forças adequado, porém não identificados

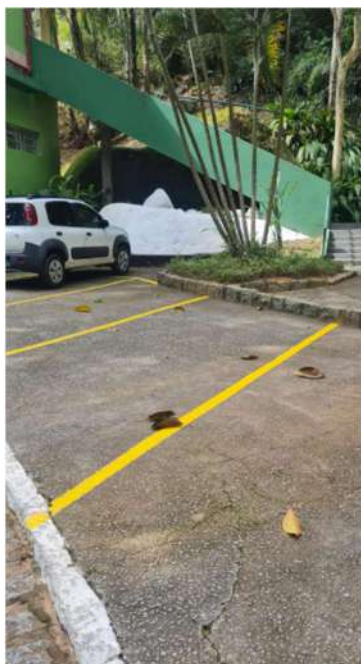
Em todos os outros espaços reservados para estacionamento, também não há vagas acessíveis.

Estacionamento – não possui vagas PCD ou idoso

- Implantação de sinalização horizontal e vertical adequada, com demarcação visível das vagas PCD (Pessoa com Deficiência) que requer a implantação de sinalização horizontal azul no piso, com o Símbolo Internacional de Acesso (cadeira de rodas) em branco, e sinalização vertical com placas.
- Criação de rotas acessíveis contínuas, desde o estacionamento até os principais setores do clube, com rampas de inclinação correta e piso regular.
- Avaliar a ampliação da quantidade de vagas reservadas para PCD, conforme demanda e área disponível.
- Verificação da iluminação no entorno do acesso e do estacionamento, garantindo segurança em períodos noturnos.

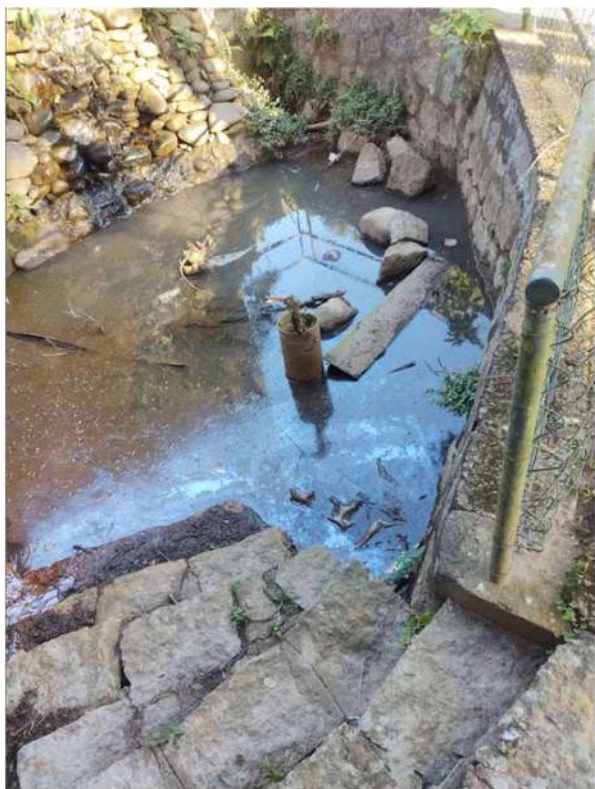
Imagem: Espaço insalubre a ser limpo – localizado na entrada do clube
